# Csávoly Község

## TELEPÜLÉSI ÖRÖKSÉGVÉDELMI HATÁSTANULMÁNY

### Örökségvédelmi vizsgálat - építészeti munkarész

Szeged, 2021. június hó

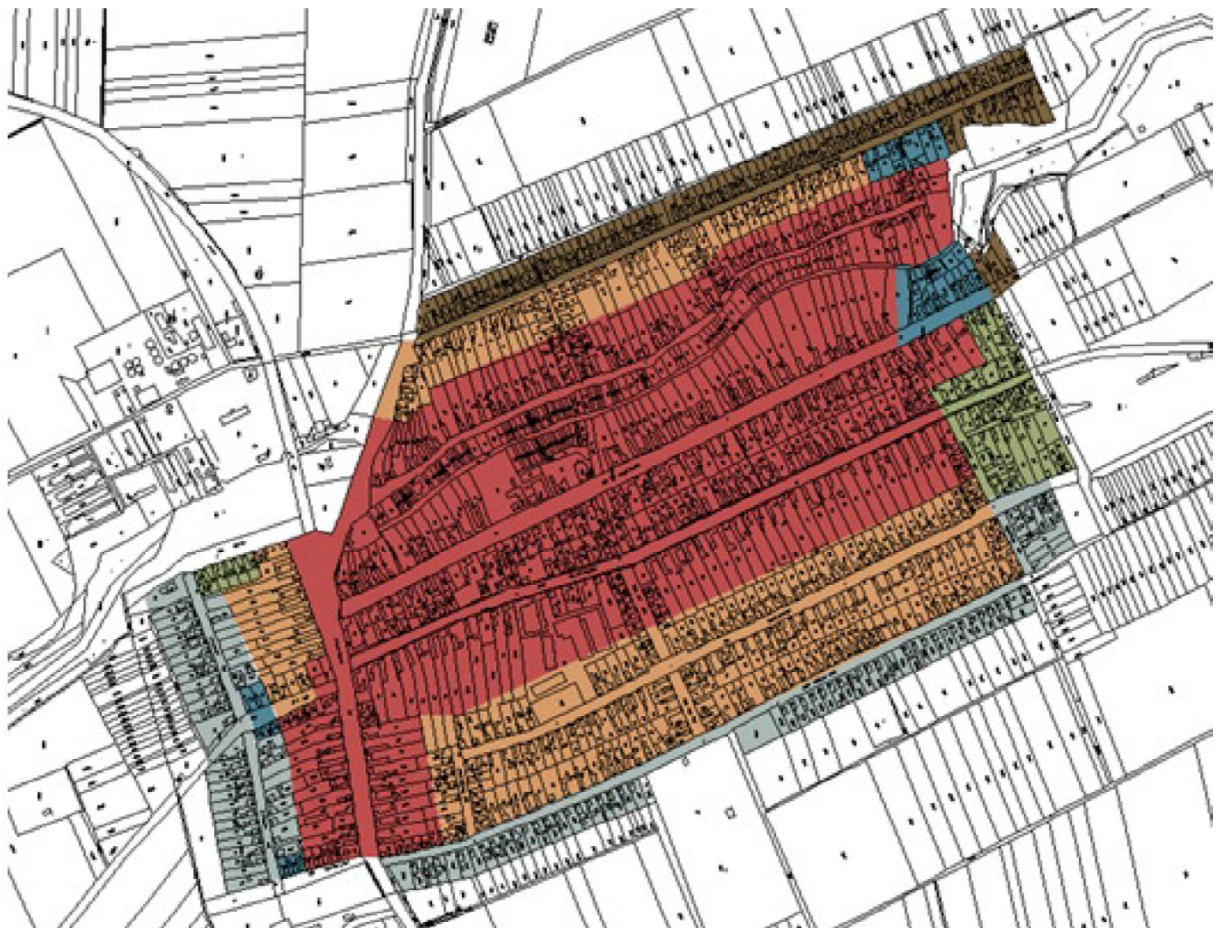
*Csávoły kialakulásának vázlatos térképe*

- Az I. katonai felmérésen (1783 körül) szereplő területek
- A II. katonai felmérésen (XIX. sz. közepe) szereplő területek
- Az 1878-as kataszteri térképen feltűnő területek
- Az 1900-as kataszteri térképen szereplő területek
- Az 1941-es katonai felmérésen szereplő területek
- A XX. sz. második felében beépült területek

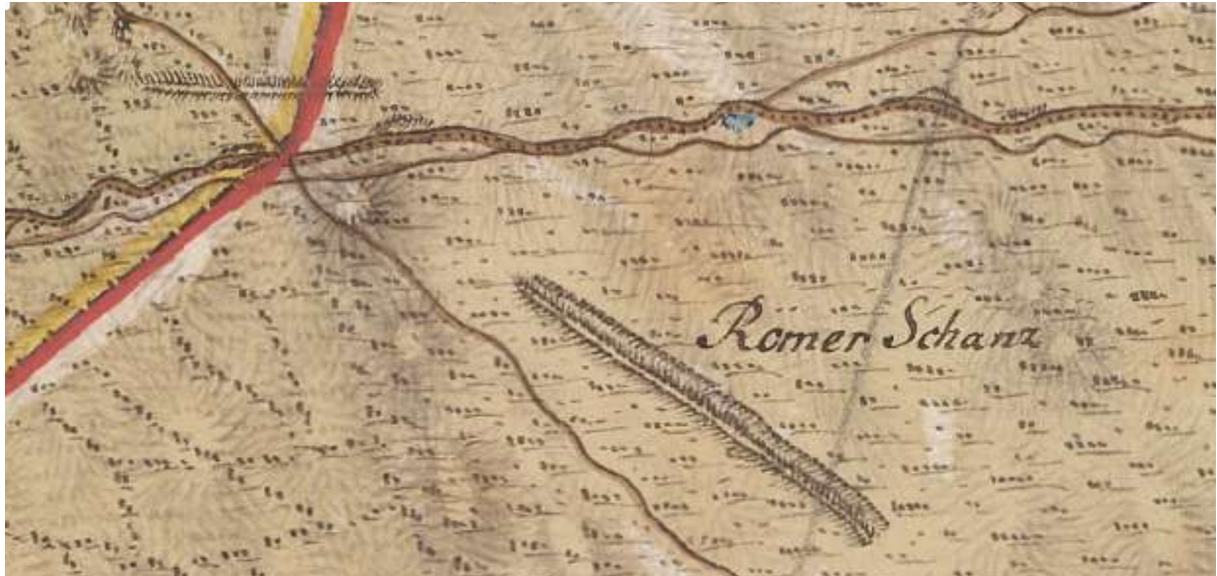
A török hódoltságot megelőző korszakokból egyetlen épülettöredék sem maradt napjainkra. Az I. katonai felmérés Csávolgy külterületét ábrázoló szelvényén látható földmű – a „Romer schanz”, azaz: római sánc – valószínűleg a környék legöregebb műszaki objektuma lehetett, mára azonban látható nyoma nem maradt.

*Az ún. „római sánc” (Römer Schanz) ábrázolása az I. katonai felmérésen.*

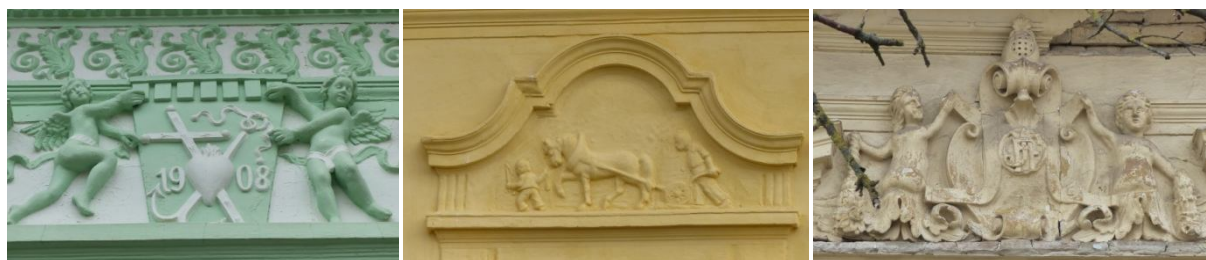
biztonság jelképe. Általában elmondható, hogy a polgári jellegű csávolyi házak épületplasztikai díszítése rendkívül gazdag, szemmel láthatóan a minél díszesebb homlokzat a jólét, az építető gazdasági erejének megtestesítője volt. Ugyanakkor rendkívül érdekes, hogy a tagozatok alkalmazásában megfigyelhető egyfajta dilettantizmus, egyértelműen tetten érhető a klasszikus formatani, tagozatképzési szabályok ismeretének hiánya az építőmesterek részéről. Mindez azzal jár, hogy sokszor össze nem tartozó elemek kerülnek egymás mellé és fordítva. Általános jelenség a stíluskeveredés, alapvetően későeklektikus, neoreneszánsz, neobarokk alaphangvételű épületeken tűnik fel a szecessziós, magyaros szecessziós ornamentika. Ez a fajta tobzódó, kissé következtelen forma és stíluskezelés a XX. század eleje lokális építészetének sajátja, egyben különleges egyedisége is.

*Csávolyi eklektikus házak jellegzetes helyi motívumai a XX. század elejéről.*

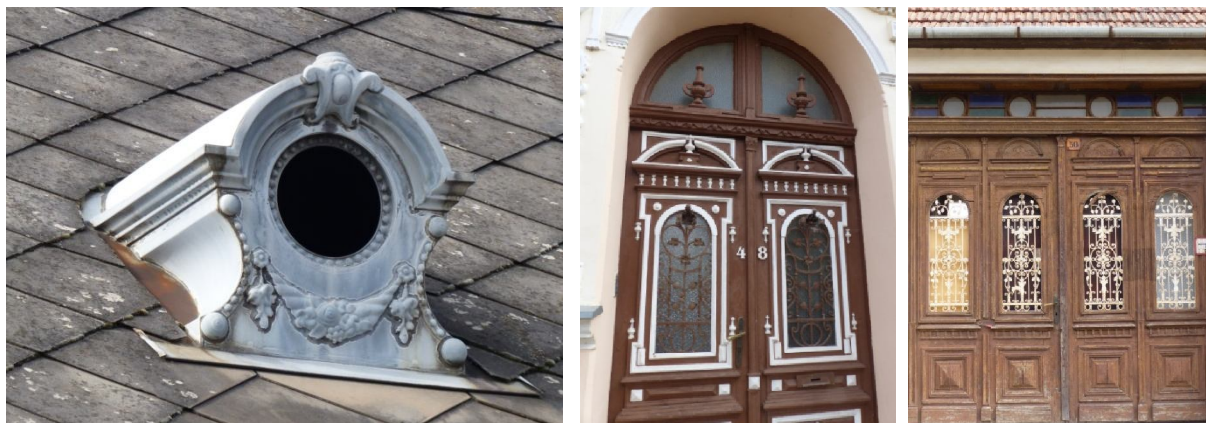
A tehetősebb tulajdonosok a házak formálásában a társszakmák kiváló képviselőinek képességeit is igénybe veszik. Ki kell emelni a rendkívül gazdagon díszített kétszárnyú kapukat, amelyeken nem ritkák a kovácsoltvas betétek, színes festett üvegek sem. A korszak bádogosmestereinek tudása a fantasztikus díszbádog padlásszellőzőkön mérhető le, de igényességük nem hagy alább az egyszerű csatornavas esztétikus megformálásakor sem. A csúcsot azonban kétség kívül egyes kapualjak, szárazbejárók fal- és mennyezetfestéssel való díszítése jelenti.

*Eklektikus stílusú szakipari részletek a XX. század elejéről.*

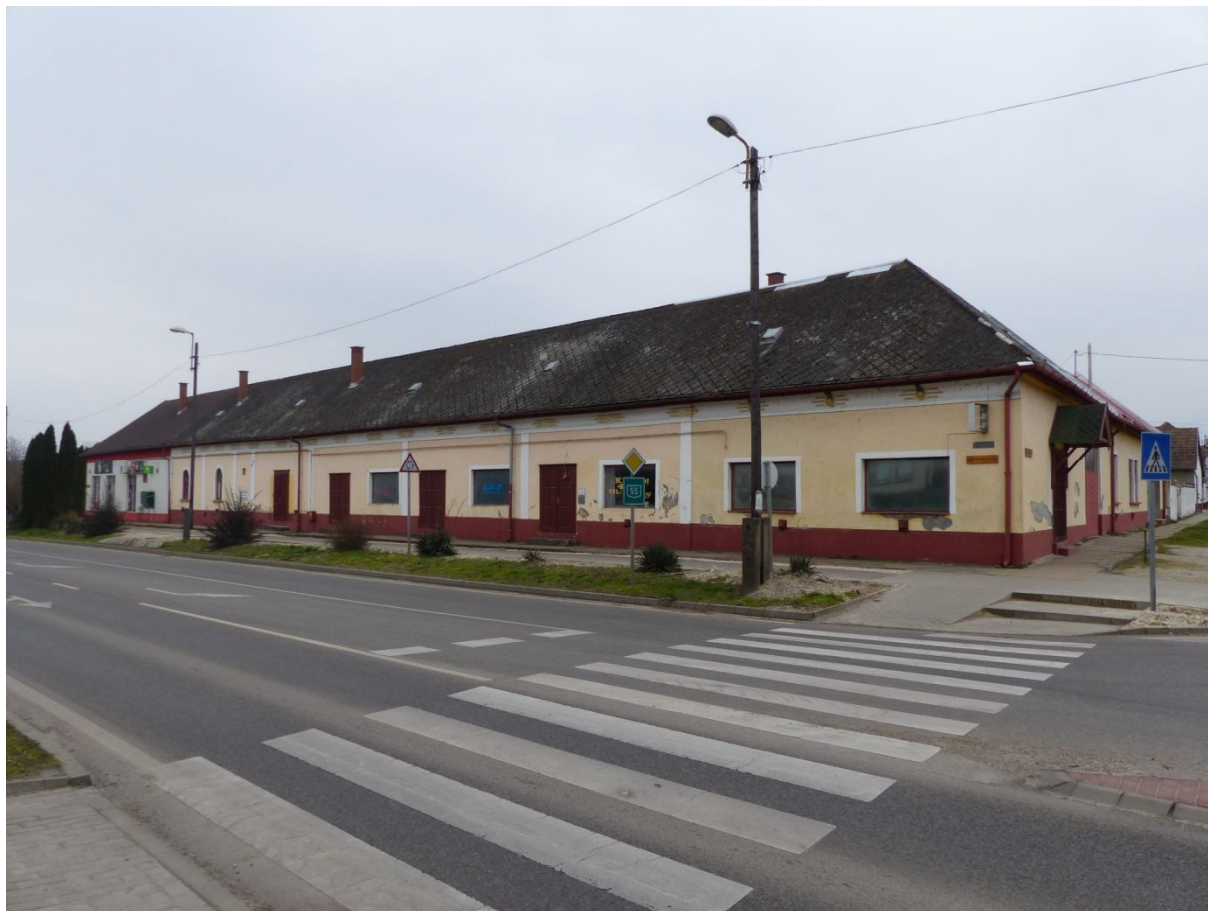
**ARANY JÁNOS UTCA 1.**  
(hrsz.: 460)

**Beépítés jellege:** Zárt sorú saroképület,  
utcavonallal párhuzamos  
tömegképzéssel, utcafrontos.

**Megnevezés:** üzlet.

**Rendeltetés:** áruház, üzletek.

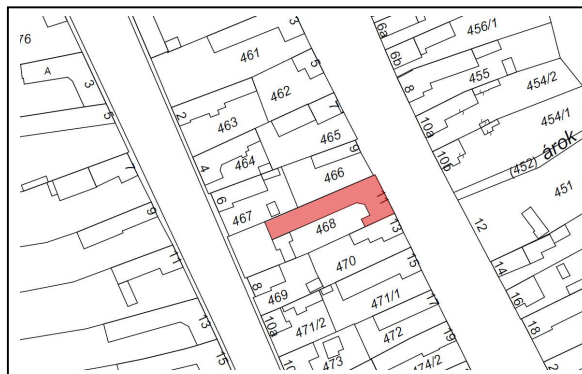
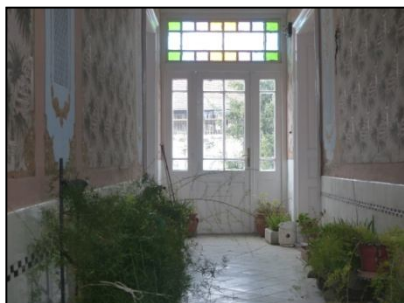
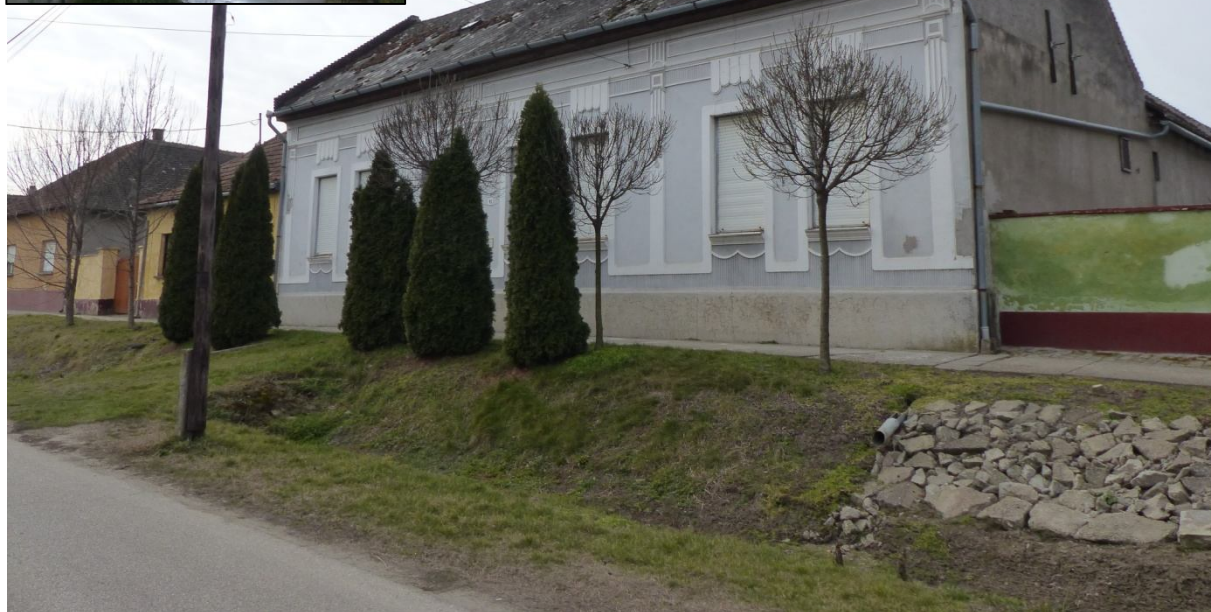
**ARANY JÁNOS UTCA 11.**  
(hrsz.: 468)

**Beépítés jellege:** Utcafrontos zárt sorú épület, utcavonallal párhuzamos tömegképzéssel, udvari szárnyal. Portája két utcára szolgál.

**Megnevezés:** lakóház.

**Rendeltetés:** lakóház.

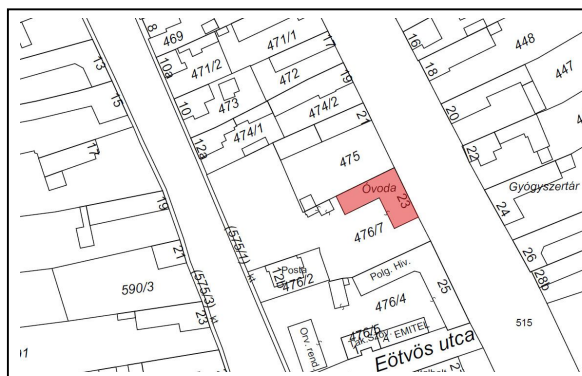
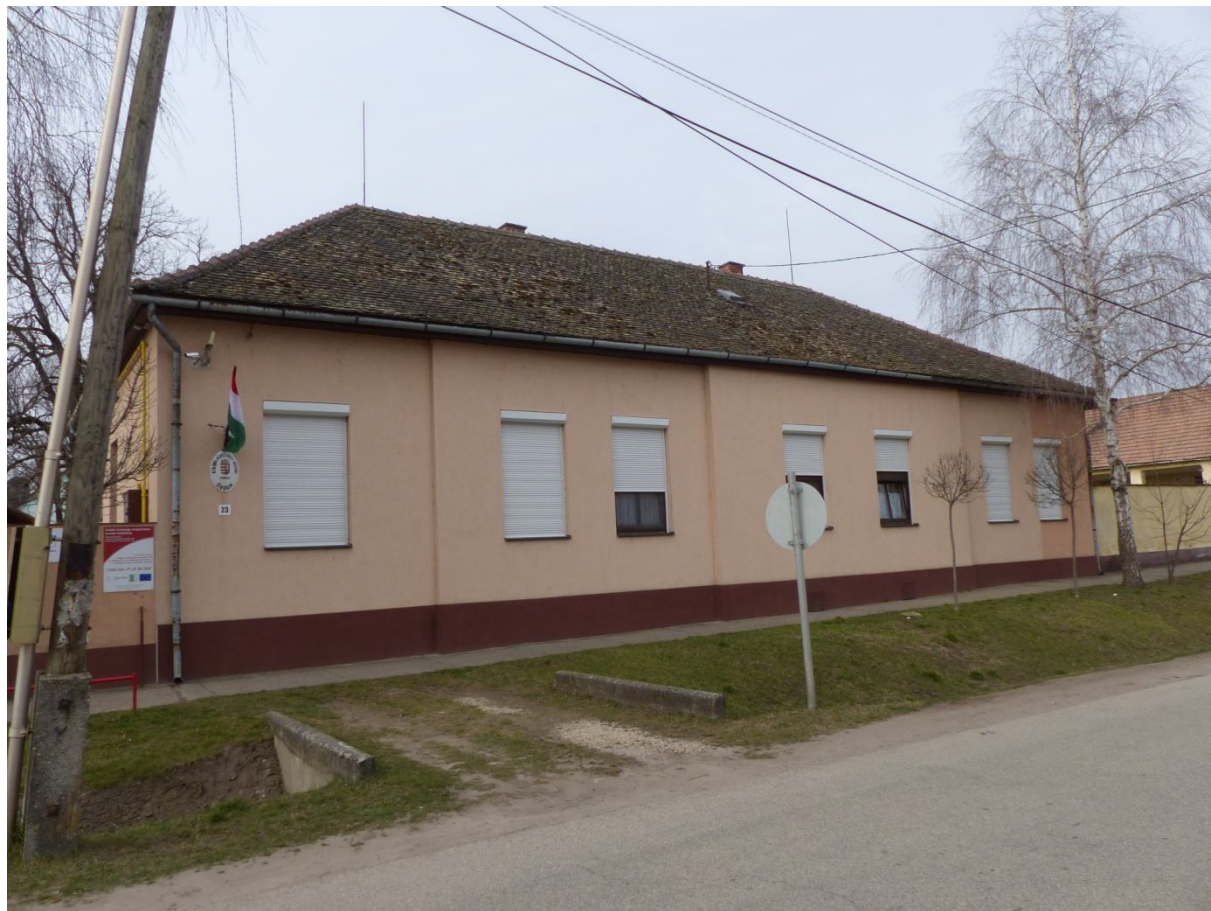
**ARANY JÁNOS UTCA 23.**  
(hrsz.: 476/7)

**Beépítés jellege:** Utcafrontos, oldalhatáron álló épület, utcavonallal párhuzamos tömegképzéssel, udvari szárnyal. Portája két utcára szolgál.

**Megnevezés:** óvoda (egykori gazdaház).

**Rendeltetés:** óvoda.

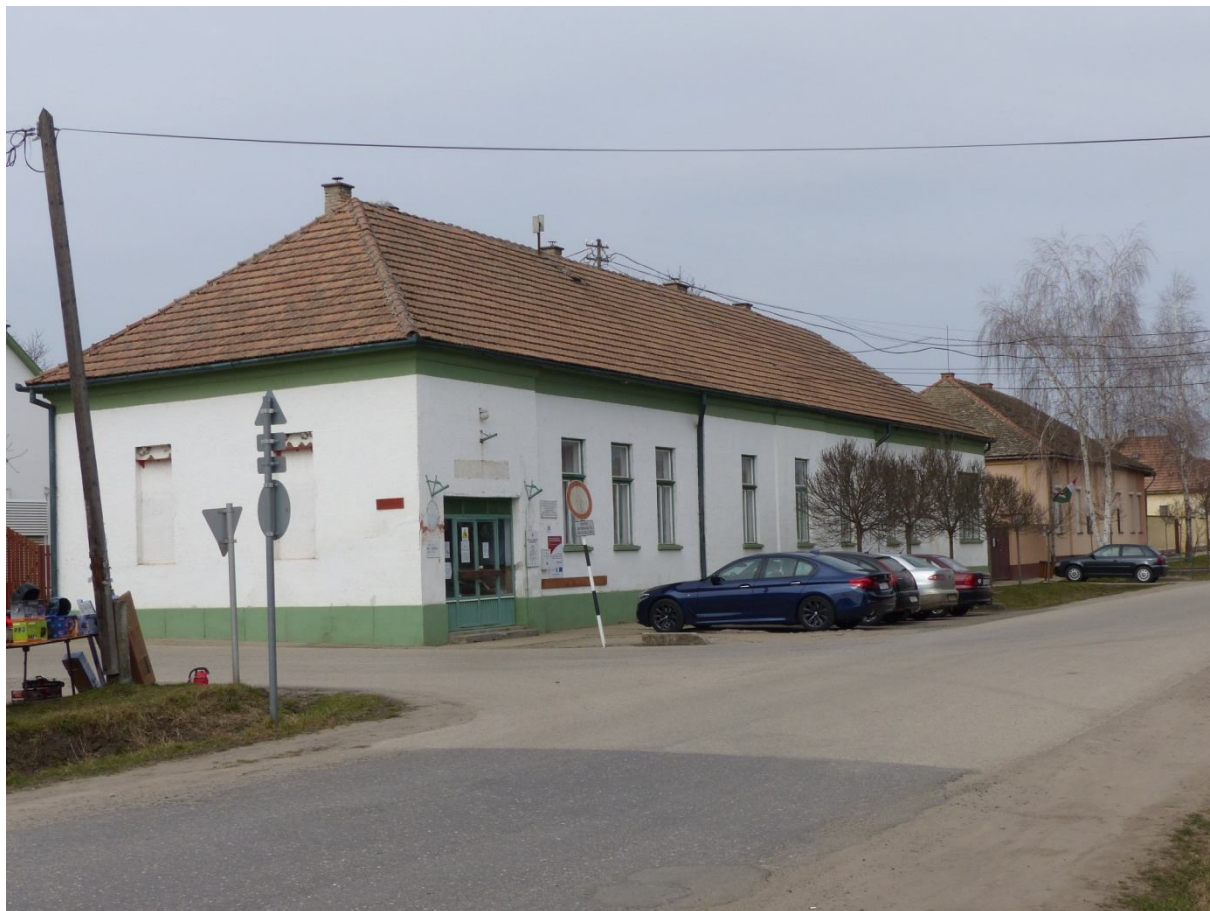
**Megnevezés:** községháza.  
**Rendeltetés:** polgármesteri hivatal.  
**Szintszám:** földszintes.  
**Jellemző datálás:** XX. század első harmada.  
**Jellemző stílus:** nem állapítható meg.  
**Megjegyzés:** az épület legfőbb értéke a megmaradt eredeti tömegforma, tagozatainak, részleteinek többségétől már megfosztották, homlokzatát átalakították.

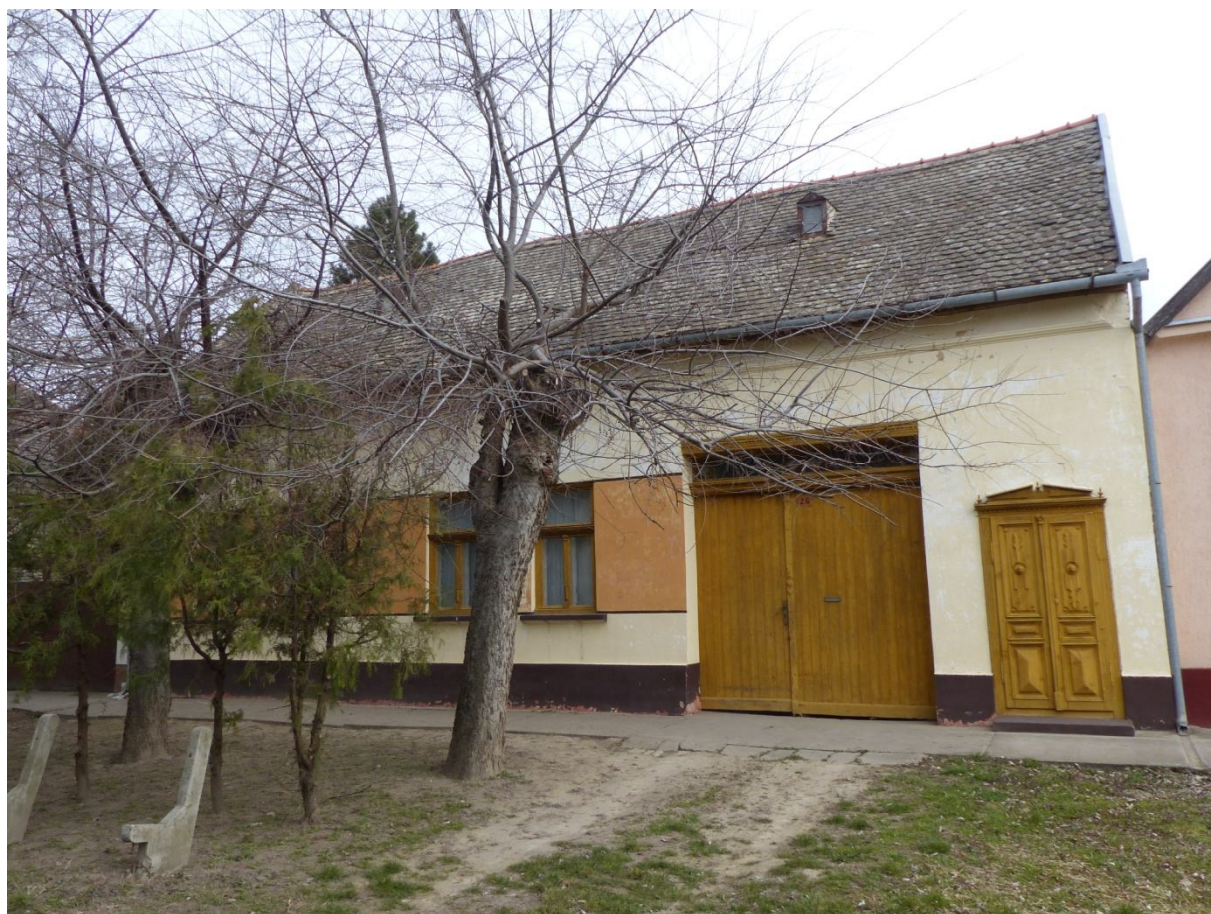
**ARANY JÁNOS UTCA 26.**  
(hrsz.: 444)

**Beépítés jellege:** Utcafrontos, zárt sorú épület, utcavonallal párhuzamos tömegképzéssel, udvari szárnyal.

**Megnevezés:** gazdaház.

**Rendeltetés:** lakóház.

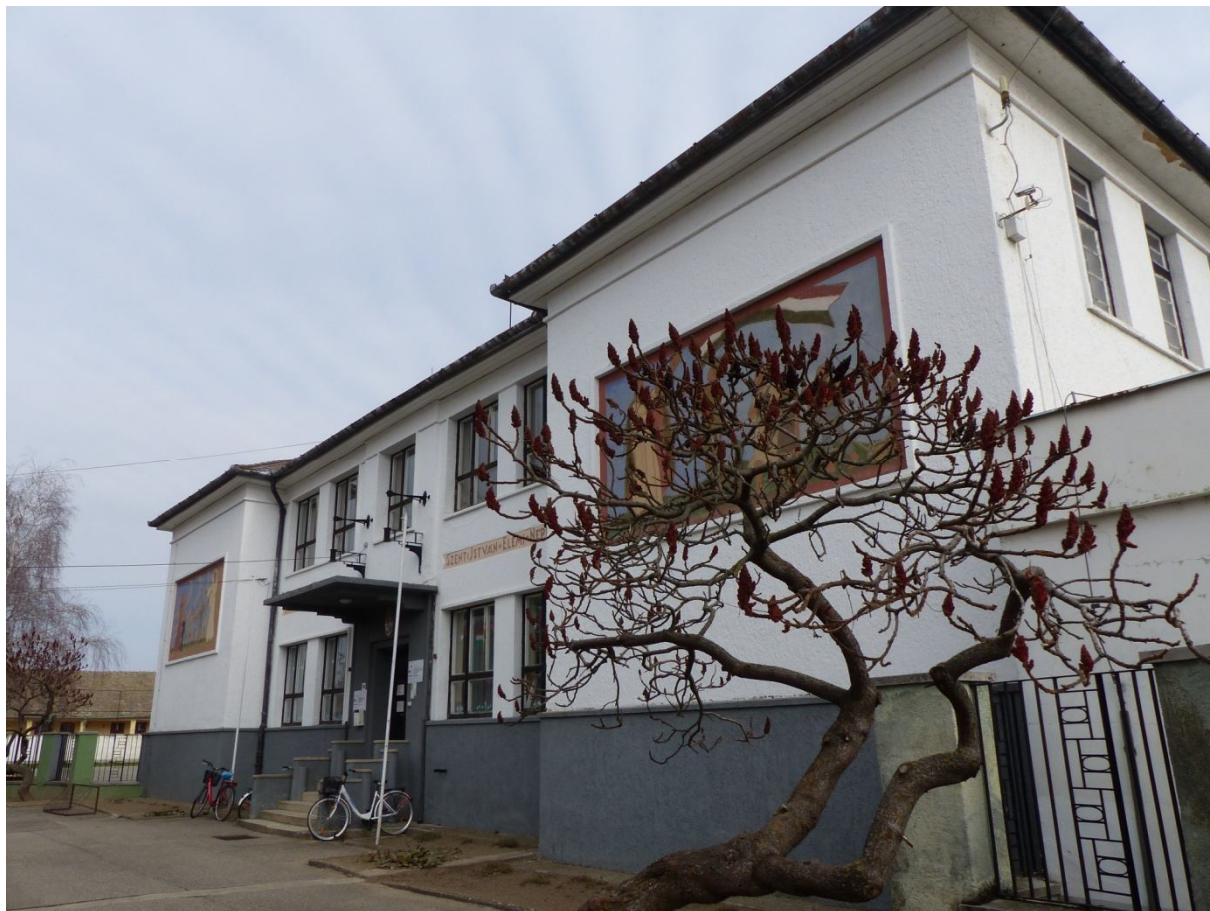
**Megnevezés:** iskola.  
**Rendeltetés:** általános iskola.  
**Szintszám:** emeletes.  
**Jellemző datálás:** 1937-ben épült.  
**Jellemző stílus:** art deco.  
**Megjegyzés:** az épület legfőbb értékei a főhomlokzat id. Éber Sándor festőművész által készített sgraffitói. Az eredeti tömegforma és részleteképzés máig megmaradt az impozáns épületen.

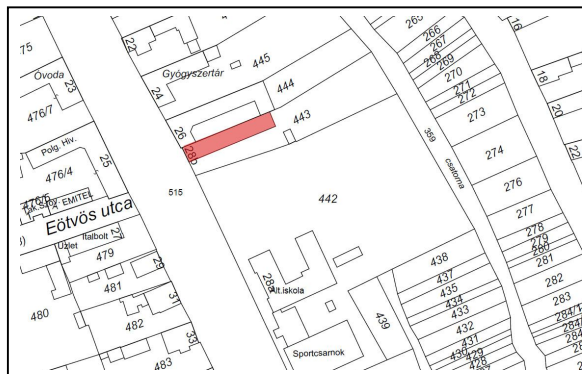
**ARANY JÁNOS UTCA 28/b.**  
(hrsz.: 443)

**Beépítés jellege:** Utcafrontos,  
oldalhatáros (fésűs) beépítésben álló  
épület, utcavonalra merőleges tömeggel.

**Megnevezés:** gazdaház.  
**Rendeltetés:** lakóház.  
**Szintszám:** földszintes.  
**Jellemző datálás:** XX. század első  
harmada.  
**Jellemző stílus:** szecessziós (?).  
**Megjegyzés:** az épület legfőbb értéke  
az eredeti tömegforma. Tagozatainak,  
részleteinek többségétől már  
megfosztották, homlokzatát  
átalakították.

**Műszaki állapot:** megfelelő

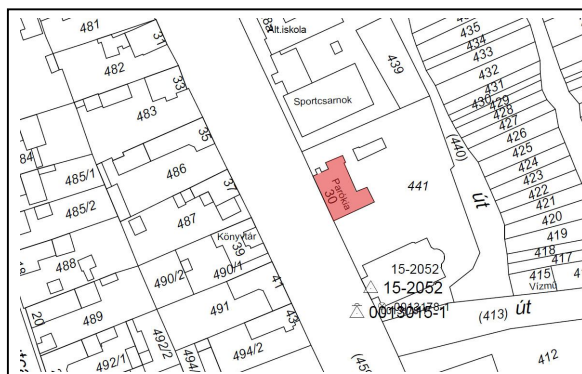
**ARANY JÁNOS UTCA 30.**  
(hrsz.: 441)

**Beépítés jellege:** Utcafrontos,  
szabadonálló épület, utcavonallal  
párhuzamos tömegképzéssel.

**Megnevezés:** plébánia.  
**Rendeltetés:** parókia.  
**Szintszám:** földszintes.  
**Jellemző datálás:** (1747.) XIX. század  
közepe.  
**Jellemző stílus:** kései klasszicizáló.  
**Megjegyzés:** Az eredeti tömegforma  
és építészeti jelleg megmaradt a  
rendkívül egyszerű formálású  
épületen. A legjellegzetesebb  
építészeti elem a parókia magas  
tetőzete. Falaiból 1747-ben égetett  
tégla került elő.

**Műszaki állapot:** jó

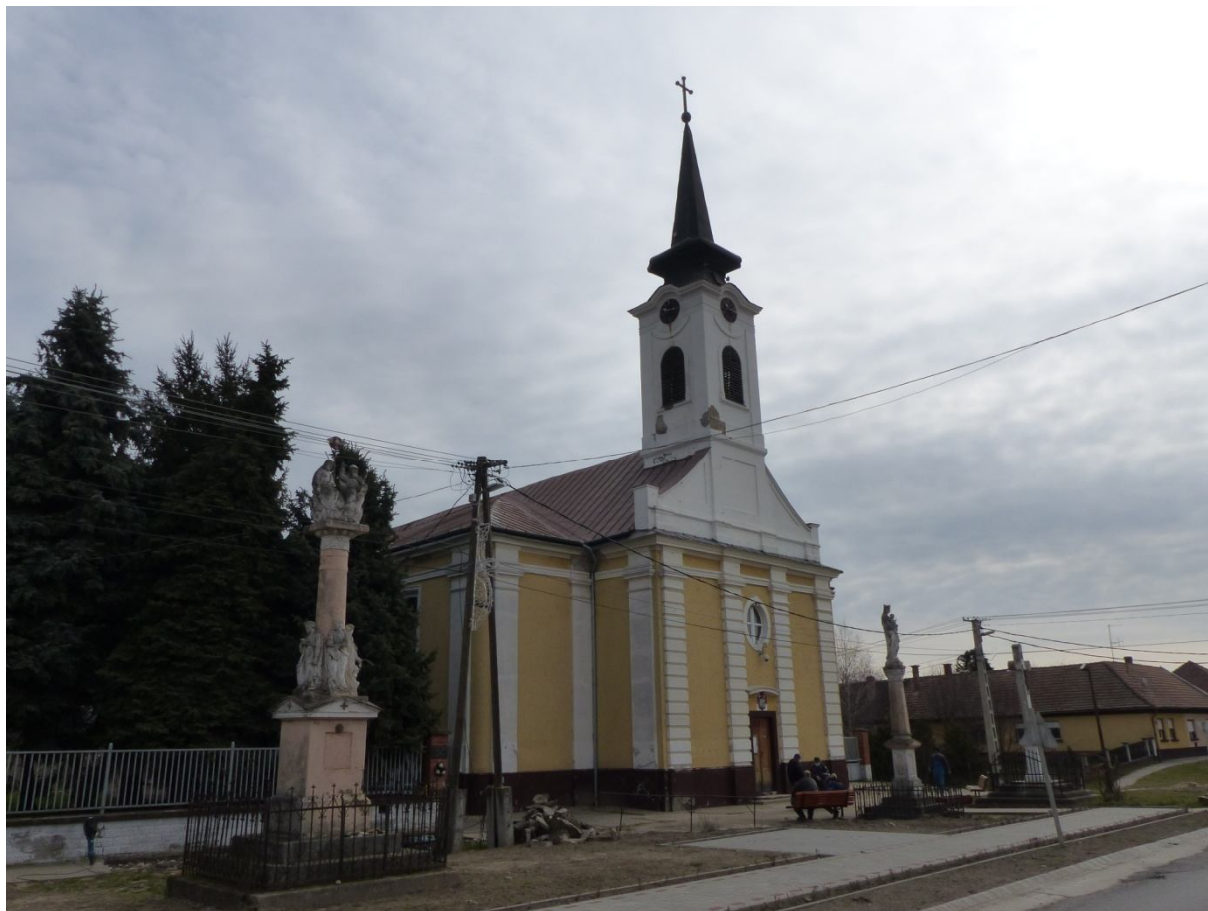
**ARANY JÁNOS UTCA 32.**  
(hrsz.: 441)

**Beépítés jellege:** Utcafrontos, homlokzati középtornyos, szabadonálló beépítésű barokk templom, utcavonalra merőleges tömegképzéssel.

**Megnevezés:** Urunk Színeváltozása templom.

**Rendeltetés:** r.k. templom.

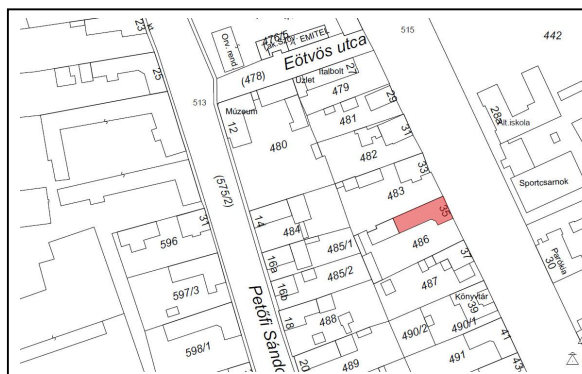
**ARANY JÁNOS UTCA 35.**  
(hrsz.: 486)

**Beépítés jellege:** Utcafrontos, oldalhatáros (hézagosan zárt sorú) épület, utcavonallal párhuzamos tömegképzéssel, udvari szárnyal.

**Megnevezés:** gazdaház.  
**Rendeltetés:** lakóház.  
**Szintszám:** földszintes.  
**Jellemző datálás:** XX. század eleje.  
**Jellemző stílus:** historizáló-eklektikus.  
**Megjegyzés:** az eredeti tömegforma és az eklektikus (neoreneszánsz) részletek jelentős része megmaradt.

**Műszaki állapot:** megfelelő

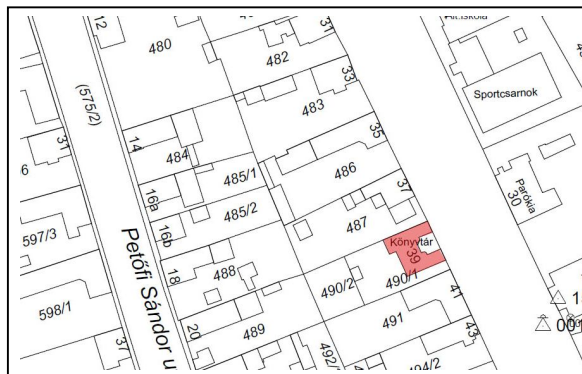
**ARANY JÁNOS UTCA 39.**  
(hrsz.: 490/1)

**Beépítés jellege:** Utcafrontos, oldalhatáros (hézagosan zárt sorú) épület, ún. franciaudvaros megoldással az Arany János utca felől.

**Megnevezés:** községháza.  
**Rendeltetés:** önkormányzati hivatal.  
**Szintszám:** földszintes.  
**Jellemző datálás:** a két világháború között épült.  
**Jellemző stílus:** art deco.  
**Megjegyzés:** a rendkívül elegáns eredeti tömegforma és a mives, modernista elemeket is mutató részletek jelentős része megmaradt.

**Műszaki állapot:** megfelelő

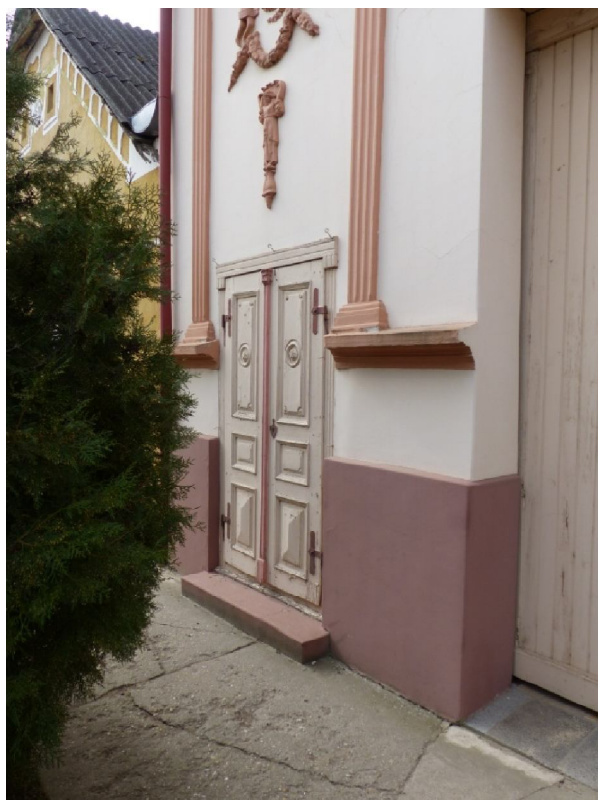
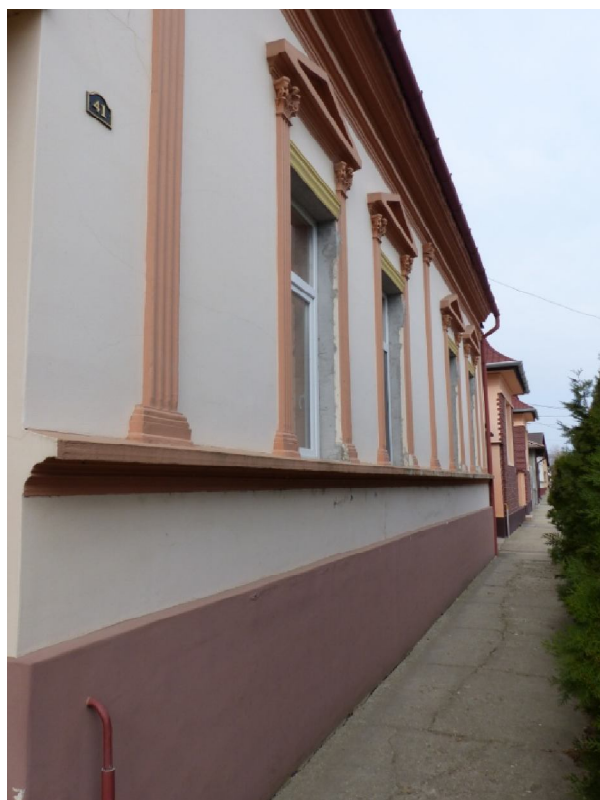
**ARANY JÁNOS UTCA 41.**  
(hrsz.: 491)

**Beépítés jellege:** Utcafrontos, zárt sorú épület, utcavonallal párhuzamos tömegképzéssel, udvari szárnyal.

**Megnevezés:** gazdaház.

**Rendeltetés:** lakóház.

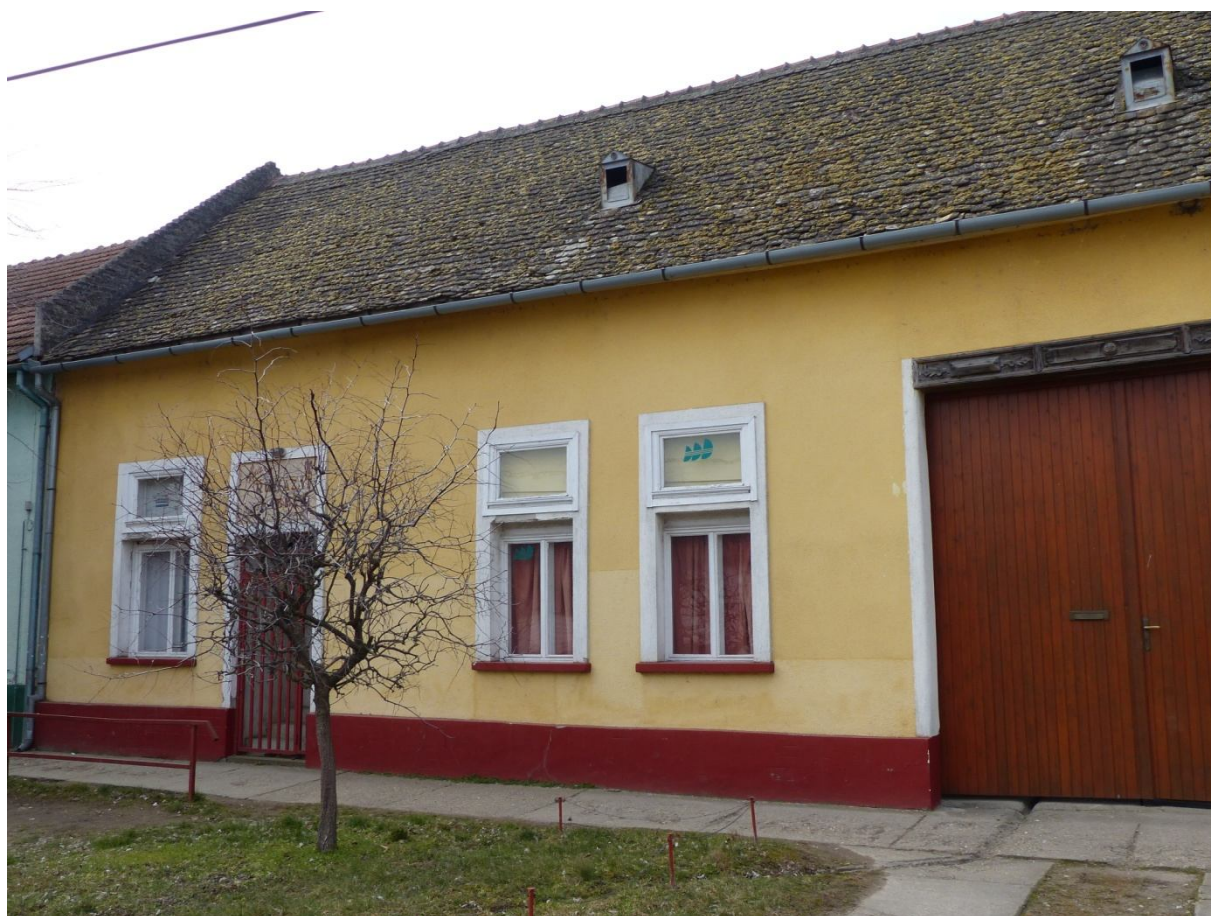
**Megnevezés:** gazdaház.  
**Rendeltetés:** lakóház, üzlet.  
**Szintszám:** földszintes.  
**Jellemző datálás:** XX. század első harmada.  
**Jellemző stílus:** historizáló (?).  
**Megjegyzés:** az épület legfőbb értéke a megmaradt eredeti tömegforma, tagozatainak, részleteinek többségétől már megfosztották, homlokzatát átalakították.

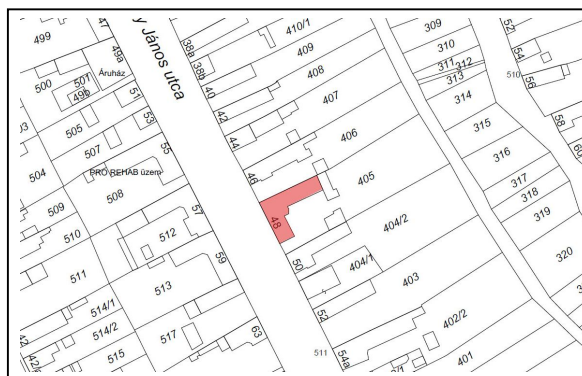
**ARANY JÁNOS UTCA 48.**  
(hrsz.: 405)

**Beépítés jellege:** Utcafrontos,  
oldalhatáron álló (hézagosan zárt sorú)  
épület, utcavonallal párhuzamos  
tömegképzéssel, udvari szárnyal.

**Megnevezés:** gazdaház.  
**Rendeltetés:** lakóház.  
**Szintszám:** földszintes.  
**Jellemző datálás:** XX. század eleje.  
**Jellemző stílus:** historizáló-eklektikus.  
**Megjegyzés:** a rendkívül gazdag,  
egyedi helyi vonásokat is felmutató  
neoreneszánsz épületplasztikával  
díszített épület tömege és részletei  
sértetlenül fennmaradtak.

**Műszaki állapot:** megfelelő

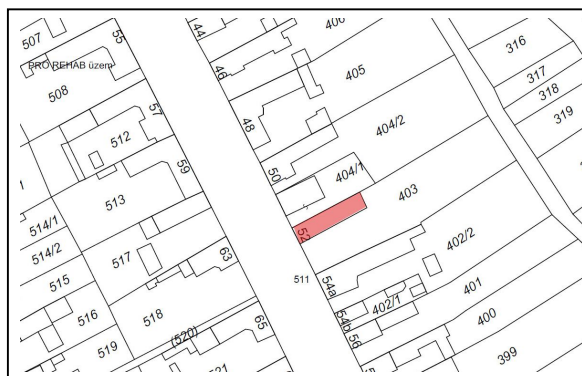
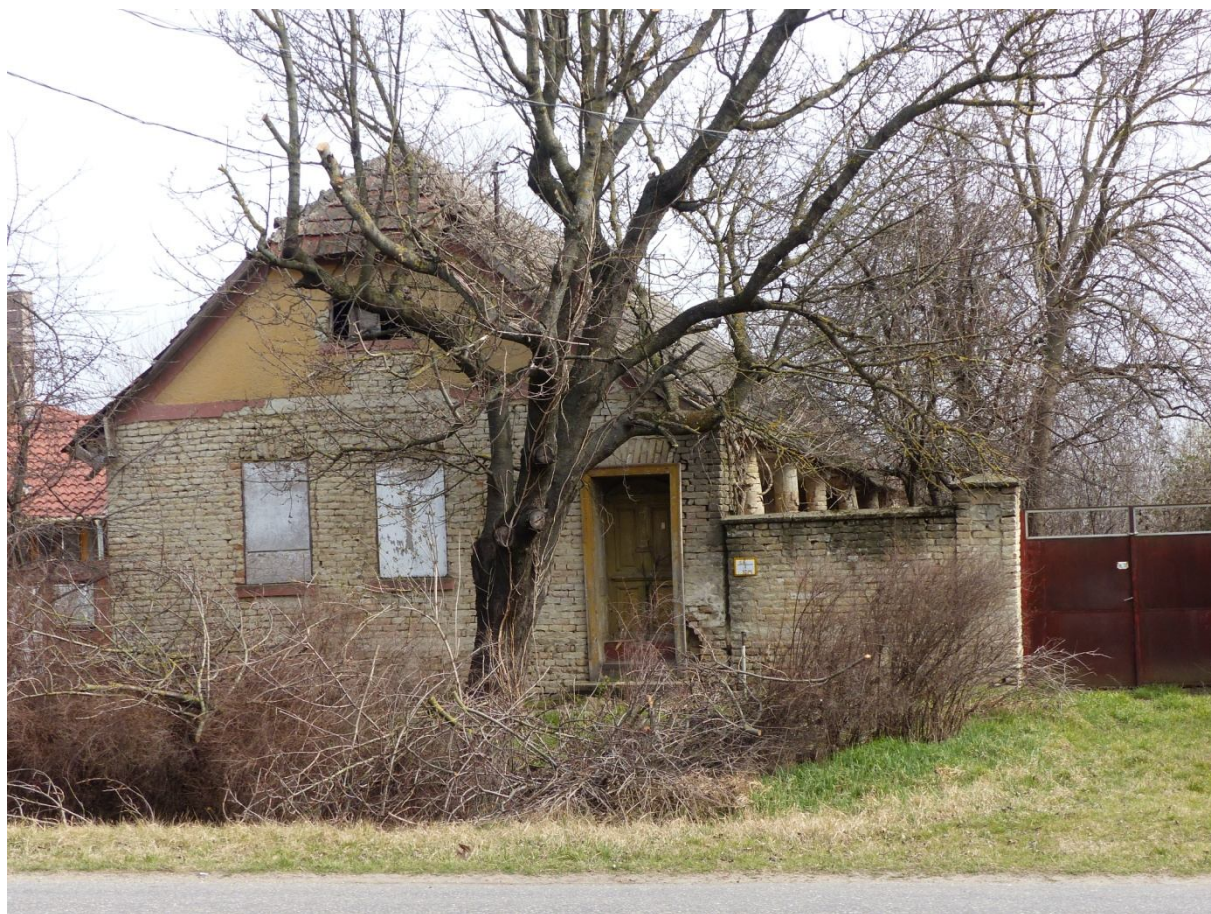
**ARANY JÁNOS UTCA 52.**  
(hrsz.: 403)

**Beépítés jellege:** Utcafrontos, oldalhatáros (fésűs) beépítésben álló épület, utcavonalra merőleges tömeggel, csonkakontyos nyeregtetővel.

**Megnevezés:** gazdaház.

**Rendeltetés:** lakóház.

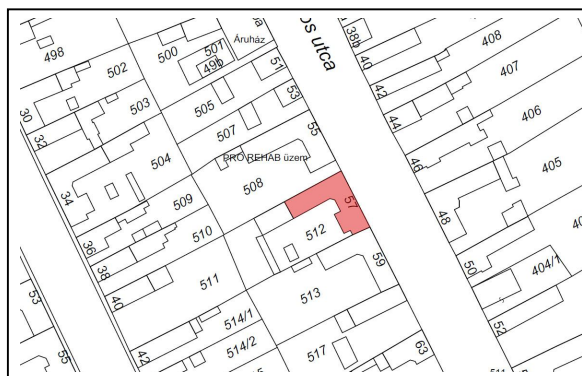
**ARANY JÁNOS UTCA 57.**  
(hrsz.: 512)

**Beépítés jellege:** Utcafrontos, zárt sorú, szárazkapus épület, utcavonallal párhuzamos tömegképzéssel, udvari szárnyal.

**Megnevezés:** gazdaház.  
**Rendeltetés:** lakóház.  
**Szintszám:** földszintes.  
**Jellemző datálás:** XX. század eleje.  
**Jellemző stílus:** historizáló-eklektikus.  
**Megjegyzés:** megmaradt részletei (kapu, padlásszellőzők, tűzfal) alapján egykor rendkívül gazdag historizáló épületplasztikával díszített épület volt. Védeltsége ellenére díszait mára elpusztították, homlokzatát átalakították.

**Műszaki állapot:** megfelelő

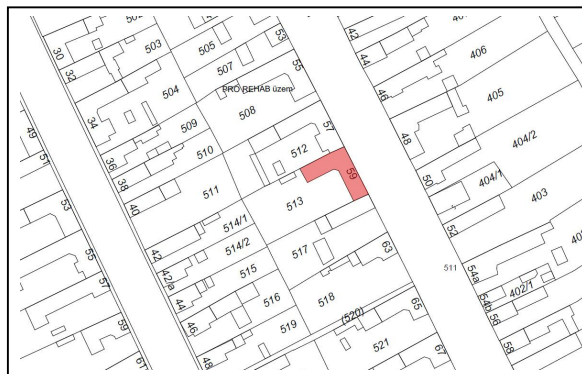
**ARANY JÁNOS UTCA 59.**  
(hrsz.: 513)

**Beépítés jellege:** Utcafrontos, zárt sorú, szárazkapus épület, utcavonallal párhuzamos tömegképzéssel, udvari szárnyal.

**Megnevezés:** gazdaház.  
**Rendeltetés:** lakóház.  
**Szintszám:** földszintes.  
**Jellemző datálás:** 1908.  
**Jellemző stílus:** historizáló-eklektikus.  
**Megjegyzés:** rendkívül gazdag, egyedi helyi vonásokat is mutató historizáló épületplasztikával és szakipari részletekkel díszített épület.

**Műszaki állapot:** rossz.

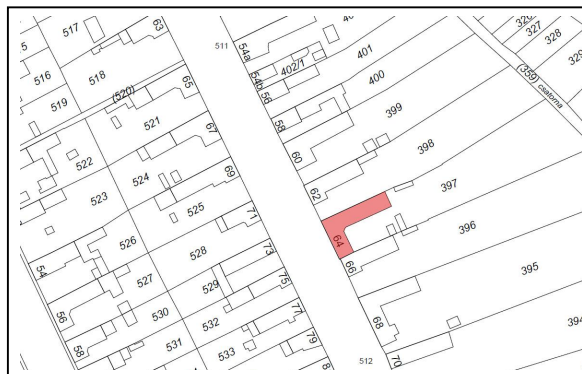
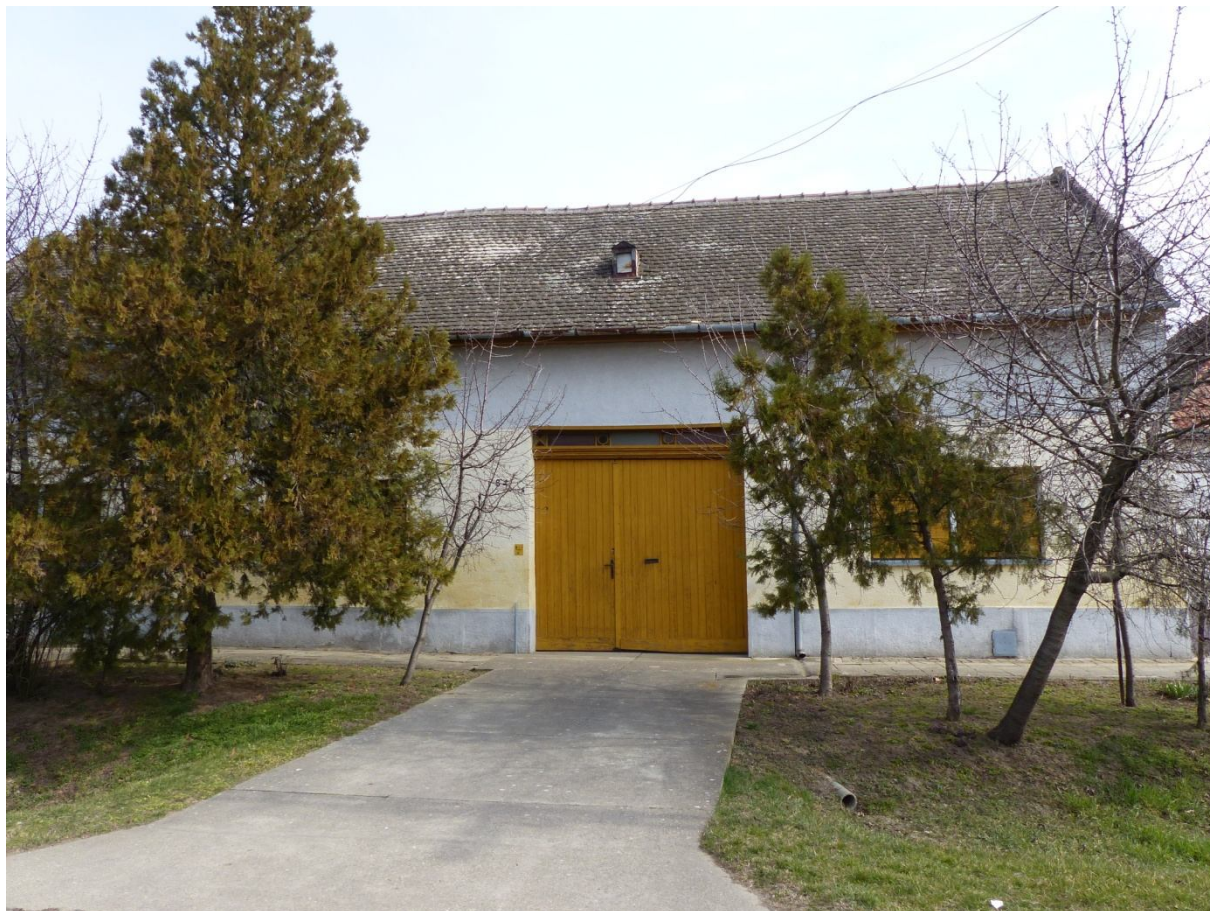
**ARANY JÁNOS UTCA 64.**  
(hrsz.: 513)

**Beépítés jellege:** Utcafrontos, zárt sorú, szárazkapus épület, utcavonallal párhuzamos tömegképzéssel, udvari szárnyal.

**Megjegyzés:** az épület legfőbb értéke a megmaradt eredeti tömegforma, tagozatainak, részleteinek többségétől már megfosztották, homlokzatát átalakították. Eredeti padlásszellőzői még megvannak.

**Műszaki állapot:** rossz.

**Javasolt műszaki beavatkozás az örökségi érték kibontakoztatására:** az eredeti homlokzatképzés visszaállítása indokolt fényképek, ábrázolások alapján.

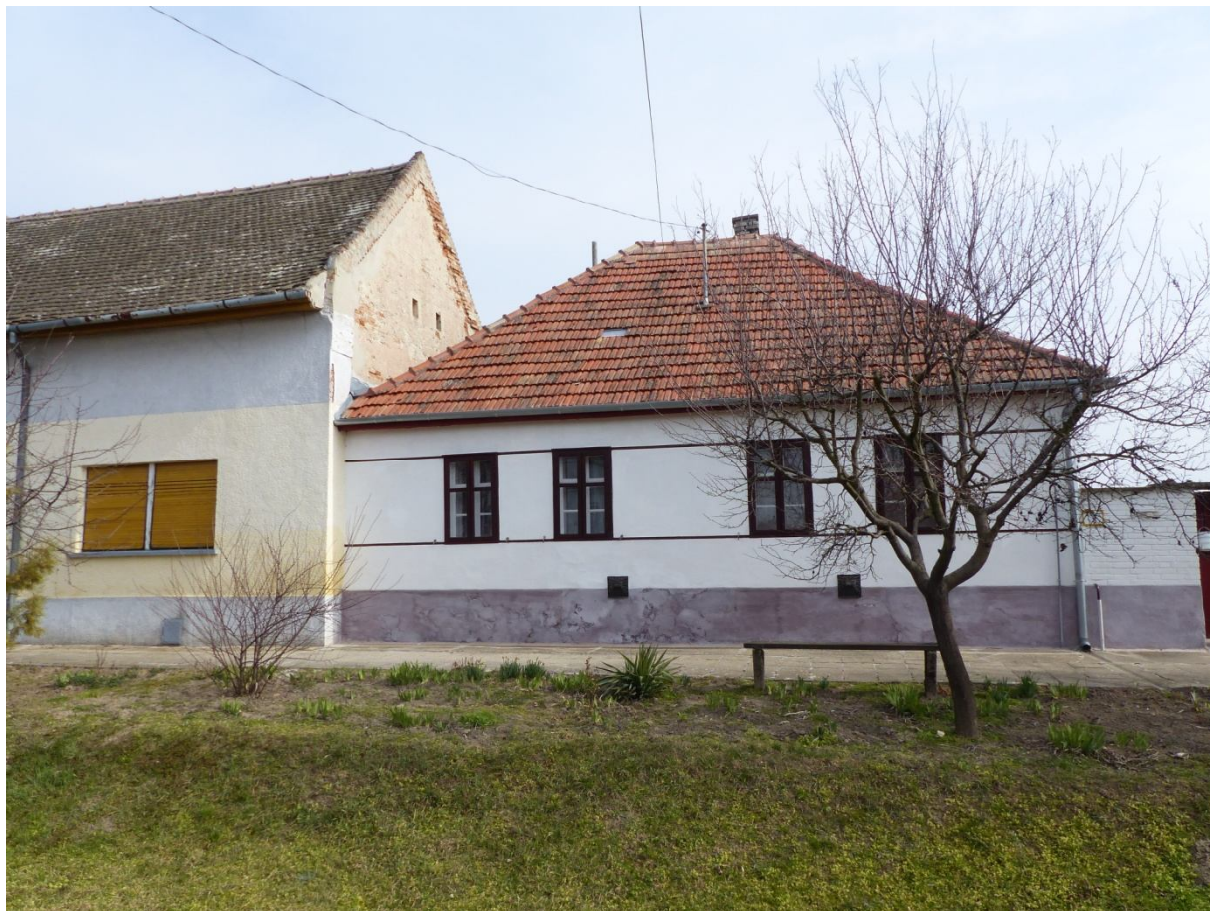
**Megnevezés:** gazdaház.  
**Rendeltetés:** lakóház.  
**Szintszám:** földszintes.  
**Jellemző datálás:** XIX-XX. század  
fordulója  
**Jellemző stílus:** „népi” (?).  
**Megjegyzés:** jellegzetes tömegű,  
kúria-szerű, kontyolt nyeregtetős  
épület.

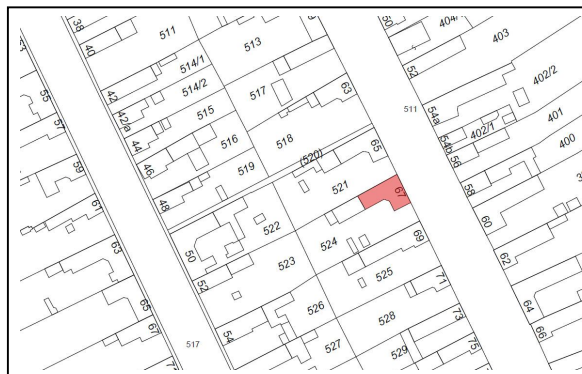
**ARANY JÁNOS UTCA 67.**  
(hrsz.: 524)

**Megnevezés:** gazdaház.  
**Rendeltetés:** lakóház.  
**Szintszám:** földszintes.  
**Jellemző datálás:** XX. század eleje.  
**Jellemző stílus:** historizáló-eklektikus, magyaros-szecessziós hatásokkal.  
**Megjegyzés:** rendkívül gazdag, egyedi helyi vonásokat is mutató historizáló épületplasztikával és szakipari részletekkel díszített épület. A homlokzatképzés részletein a magyaros-szecesszió népies formakincsének hatása figyelhető meg.

**Műszaki állapot:** közepes, javításra szorul.

**Javasolt műszaki beavatkozás az örökségi érték kibontakoztatására:** értékőrző fölüújítása szükséges a parapetkonvektorok eltávolításával.

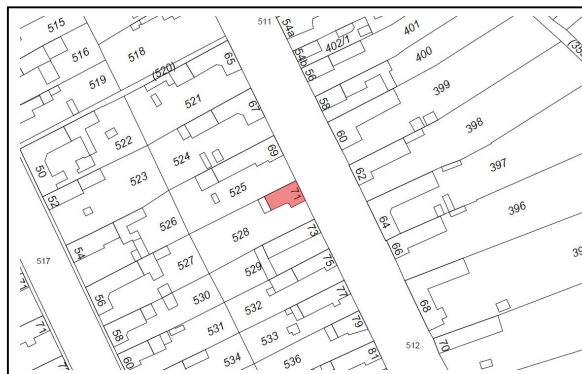
**ARANY JÁNOS UTCA 66.**  
(hrsz.: 528)

**Megnevezés:** gazdaház.  
**Rendeltetés:** lakóház.  
**Szintszám:** földszintes.  
**Jellemző datálás:** XX. század eleje.  
**Jellemző stílus:** „népi” (?).  
**Megjegyzés:** jellegzetes tömegű, kúria-szerű, kontyolt nyeregtetős épület.

**Műszaki állapot:** rossz.

**Javasolt műszaki beavatkozás az örökségi érték kibontakoztatására:** értékőrző felújítása szükséges.

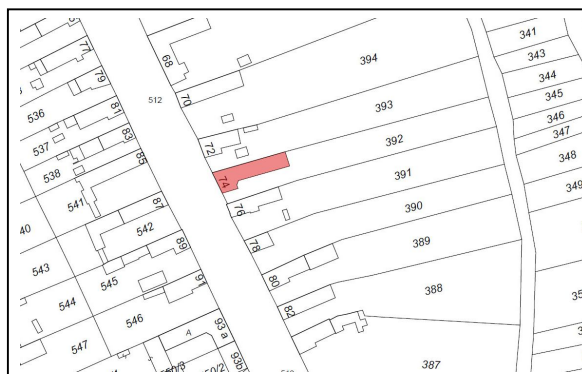
**ARANY JÁNOS UTCA 74.**  
(hrsz.: 392)

**Megnevezés:** gazdaház.  
**Rendeltetés:** lakóház.  
**Szintszám:** földszintes.  
**Jellemző datálás:** XX. század eleje.  
**Jellemző stílus:** historizáló-eklektikus.  
**Megjegyzés:** rendkívül gazdag historizáló (neoreneszánsz) épületplasztikával és szakipari részletekkel díszített épület.

**Műszaki állapot:** rossz, sürgős beavatkozásra szorul.

**Javasolt műszaki beavatkozás az örökségi érték kibontakoztatására:** értékőrző förlújítása szükséges a parapetkonvektorok eltávolításával.

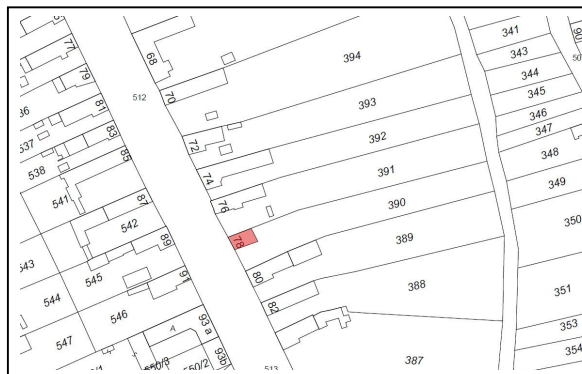
**ARANY JÁNOS UTCA 78.**  
(hrsz.: 390)

**Megnevezés:** gazdaház.  
**Rendeltetés:** lakóház.  
**Szintszám:** földszintes.  
**Jellemző datálás:** XIX-XX. század fordulója  
**Jellemző stílus:** „népi”.  
**Megjegyzés:** az épület eredeti állapotában maradt meg, udvari (ún. „lopott”) tornácával együtt.

**Műszaki állapot:** rossz, sürgős beavatkozásra szorul.

**Javasolt műszaki beavatkozás az örökségi érték kibontakoztatására:** értékőrző felújítása indokolt.
