# Csávoly Község

## TELEPÜLÉSI ÖRÖKSÉGVÉDELMI HATÁSTANULMÁNY

### Örökségvédelmi vizsgálat - építészeti munkarész

Szeged, 2021. június hó

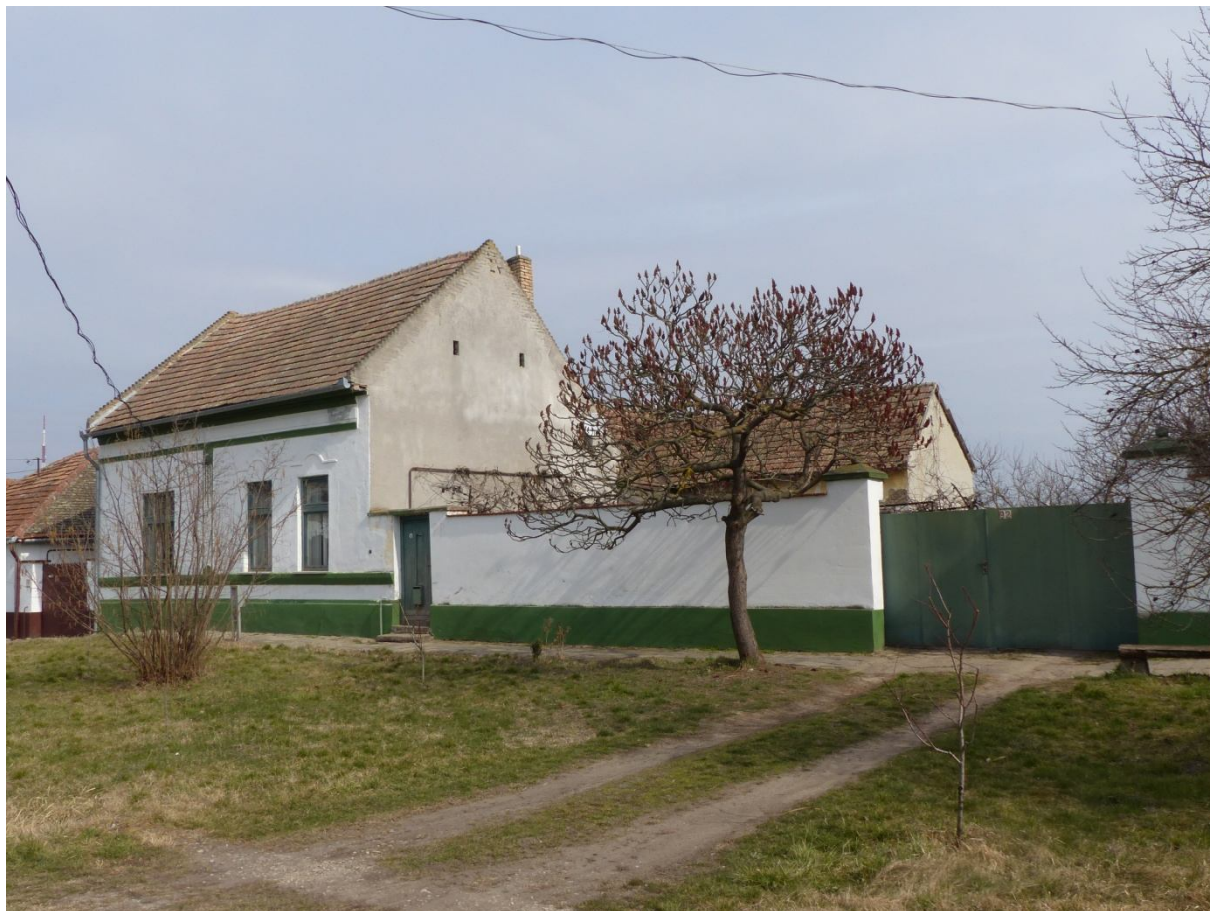
**Megnevezés:** gazdaház.  
**Rendeltetés:** lakóház.  
**Szintszám:** földszintes.  
**Jellemző datálás:** XX. század eleje.  
**Jellemző stílus:** historizáló-eklektikus.  
**Megjegyzés:** historizáló (neobarokk) épületplasztikával díszített épület.

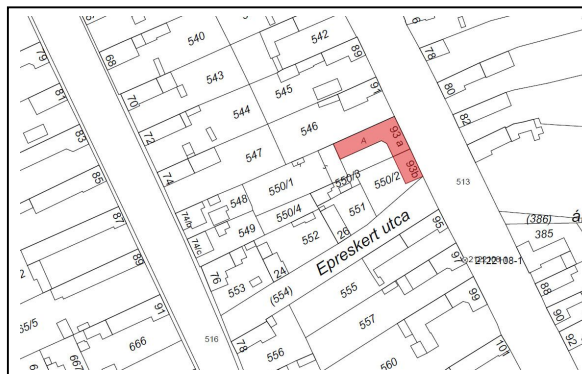
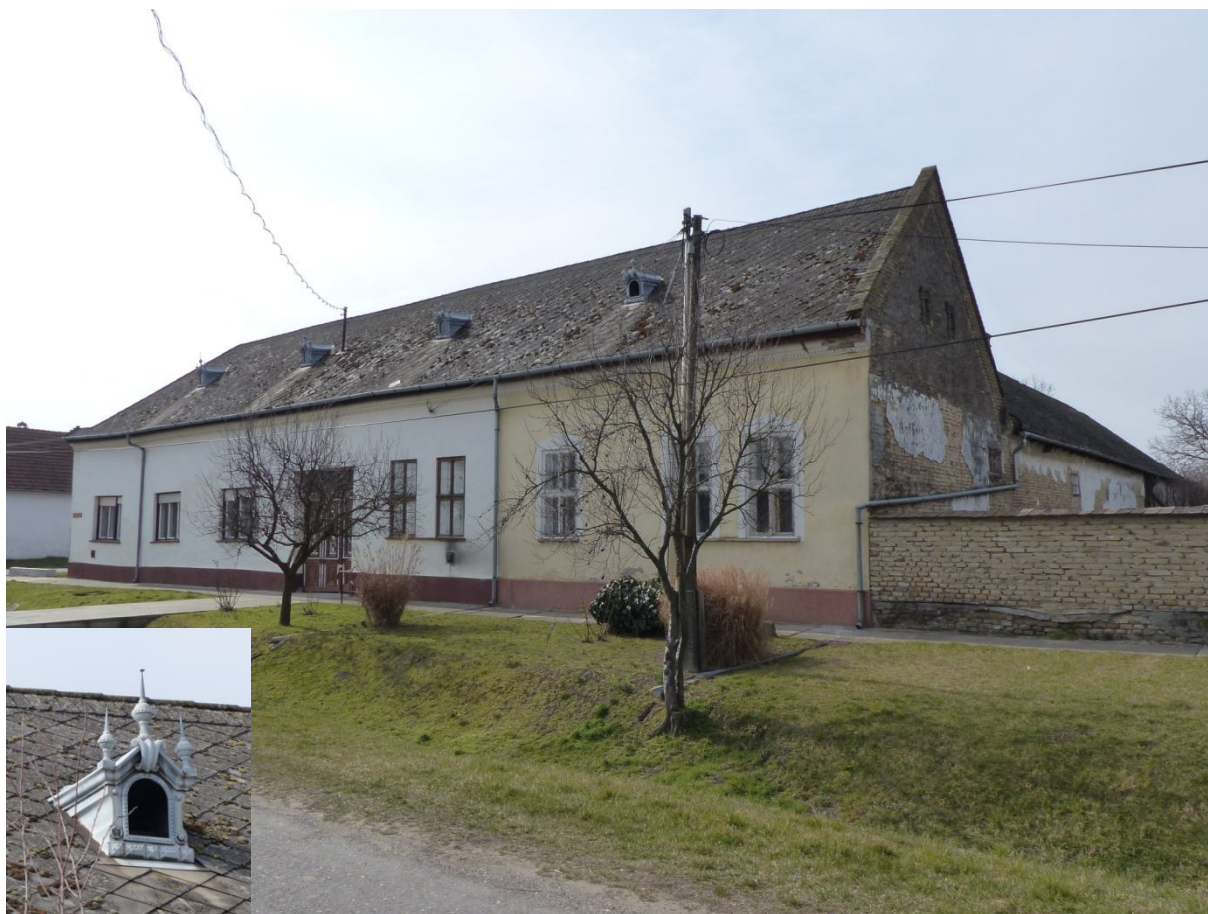
**ARANY JÁNOS UTCA 93/a. és 93/b.**  
(hrsz.: 550/1, 550/2)

**Megjegyzés:** megmaradt részletei (kapu, padlásszellőzők,) alapján egykor rendkívül gazdag historizáló épületplasztikával díszített épület volt. Védeltsége ellenére díszait mára elpusztították, homlokzatát átalakították.

**Műszaki állapot:** közepes

**Javasolt műszaki beavatkozás az örökségi érték kibontakoztatására:** eredeti homlokzatképzésének és tagozatainak visszaállítása indokolt.

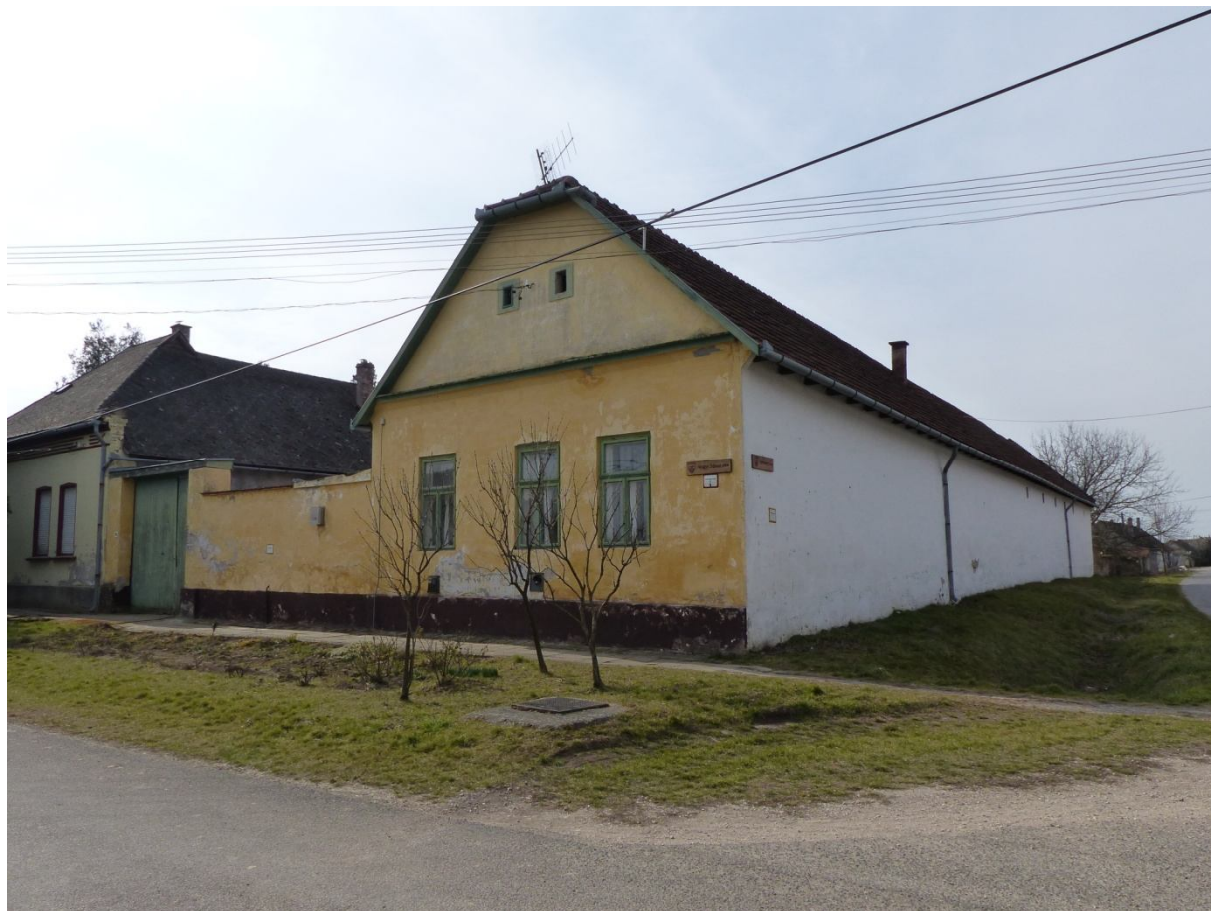
**Megnevezés:** gazdaház.  
**Rendeltetés:** lakóház.  
**Szintszám:** földszintes.  
**Jellemző datálás:** XIX-XX. század fordulója  
**Jellemző stílus:** „népi”.  
**Megjegyzés:** az épület eredeti állapotában maradt meg, falazott kerítésével, nagykapujával együtt.

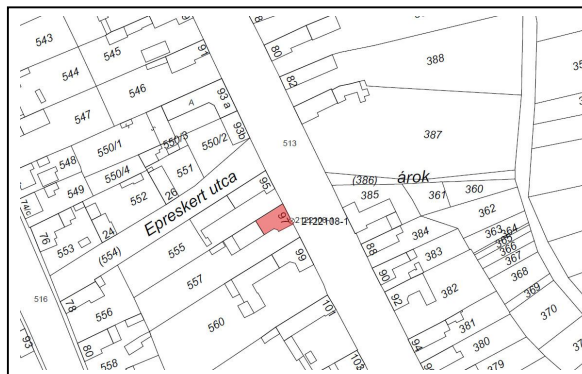
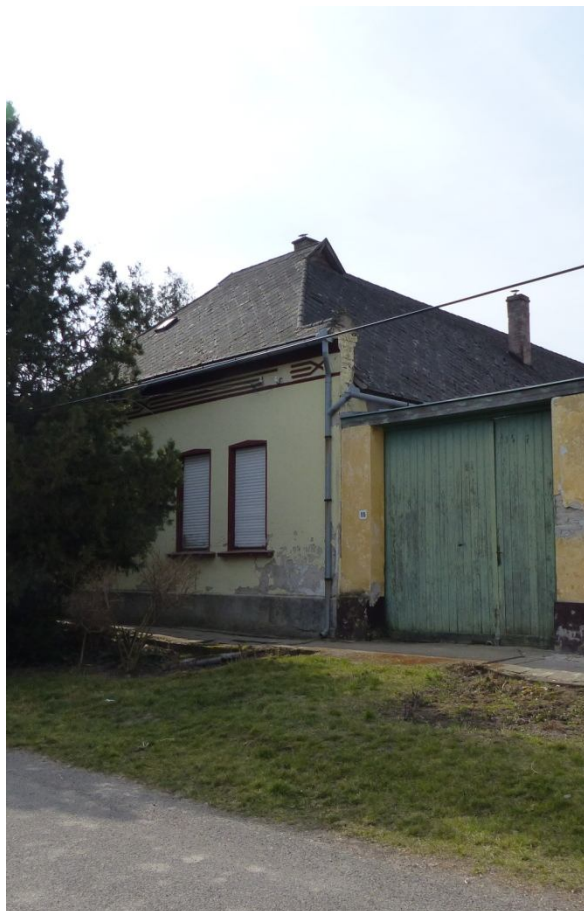
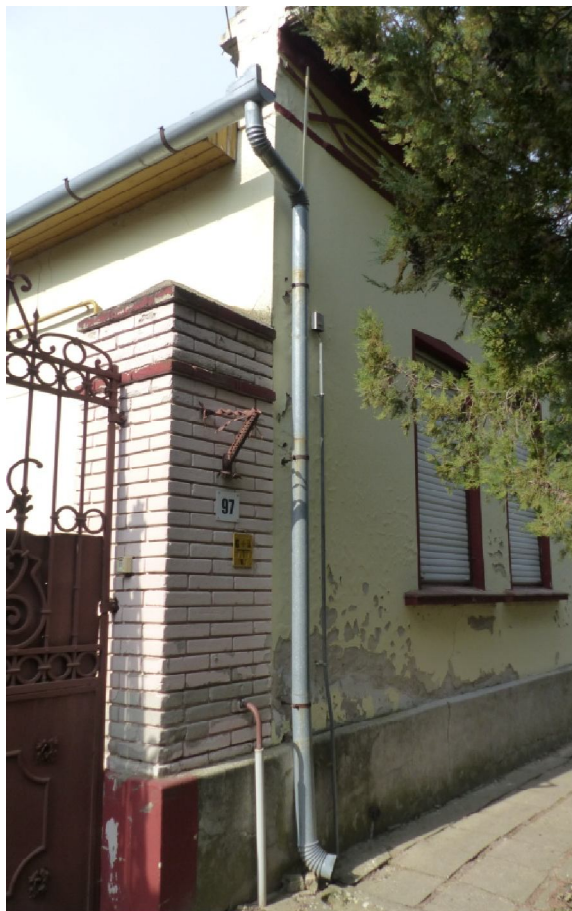
**ARANY JÁNOS UTCA 97.**  
(hrsz.: 557)

**Megjegyzés:** megmaradt néhány épületplasztikai eleme és tetőformája alapján egykor magyaros-szecessziós stílusú ház volt.

**Műszaki állapot:** közepes, javításra szorul.

**Javasolt műszaki beavatkozás az örökségi érték kibontakoztatására:** értékőrző fölüújítása, épületagozatainak visszaállítása szükséges.

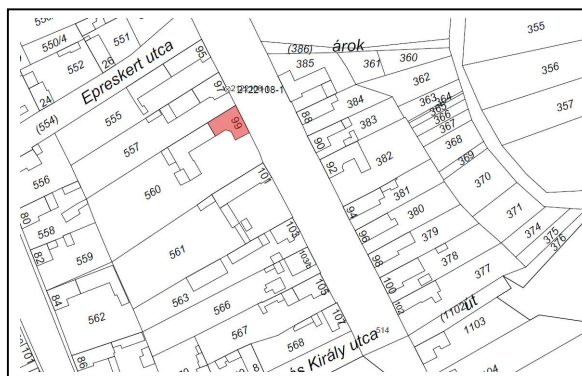
**ARANY JÁNOS UTCA 99.**  
(hrsz.: 560)

**Megnevezés:** gazdaház.  
**Rendeltetés:** lakóház.  
**Szintszám:** földszintes.  
**Jellemző datálás:** XX. század első harmada.  
**Jellemző stílus:** (?).  
**Megjegyzés:** az épület egyetlen értéke a megmaradt eredeti tömegforma, tagozatainak, részleteinek többségétől védettsége dacára már megfosztották, homlokzatát átalakították.

**Műszaki állapot:** megfelelő.

**Javasolt műszaki beavatkozás az örökségi érték kibontakoztatására:** elpusztított homlokzatának visszaállítása szükséges.

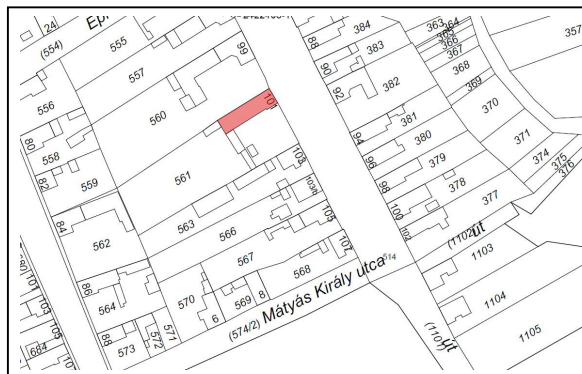
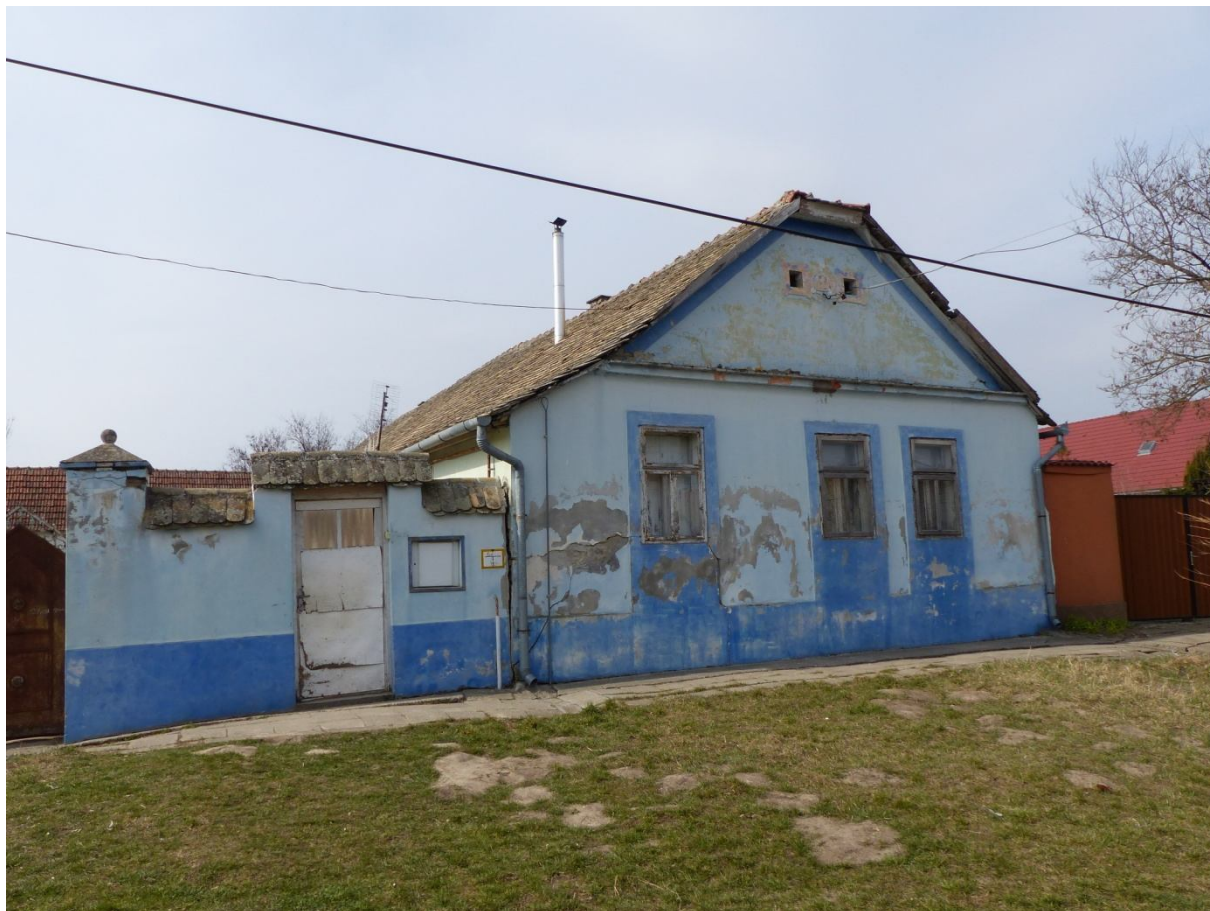
**ARANY JÁNOS UTCA 101.**  
(hrsz.: 561)

**Megjegyzés:** az épület jobbra eredeti állapotában maradt meg, markáns falazott kerítésével egyetemben

**Műszaki állapot:** rossz, sürgős beavatkozásra szorul.

**Javasolt műszaki beavatkozás az örökségi érték kibontakoztatására:** értékőrző felújítása indokolt a harsány homlokatszínezés csendesítésével.

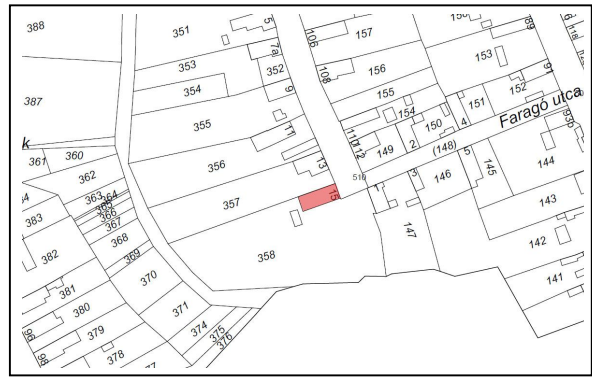
**ÁRPÁD UTCA 15.**  
(hrsz.: 358)

**Megnevezés:** gazdaház.  
**Rendeltetés:** lakóház.  
**Szintszám:** földszintes.  
**Jellemző datálás:** XX. század első harmada.  
**Jellemző stílus:** „népi”.  
**Megjegyzés:** különleges település- és utcaképi szerepben, sarokutca töréspontján áll a többé-kevésbé eredeti állapotában megmaradt ház, merőleges állású, markáns falazott kerítésével, nagykapujával egyetemben.

**Műszaki állapot:** rossz, sürgős beavatkozásra szorul.

**Javasolt műszaki beavatkozás az örökségi érték kibontakoztatására:** értékőrző felújítása indokolt.

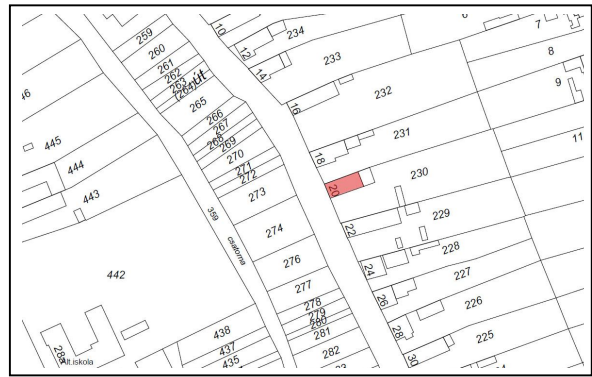
**ÁRPÁD UTCA 20.**  
(hrsz.: 230)

**Megnevezés:** gazdaház.  
**Rendeltetés:** lakóház.  
**Szintszám:** földszintes.  
**Jellemző datálás:** XX. század első harmada.  
**Jellemző stílus:** „népi”.  
**Megjegyzés:** többé-kevésbé eredeti állapotában megmaradt mészhomok téglá homlokzatburkolatú ház, falazott kerítésével.

**Műszaki állapot:** közepes, rövidesen beavatkozásra szorul.

**Javasolt műszaki beavatkozás az örökségi érték kibontakoztatására:** értékőrző felújítása indokolt.

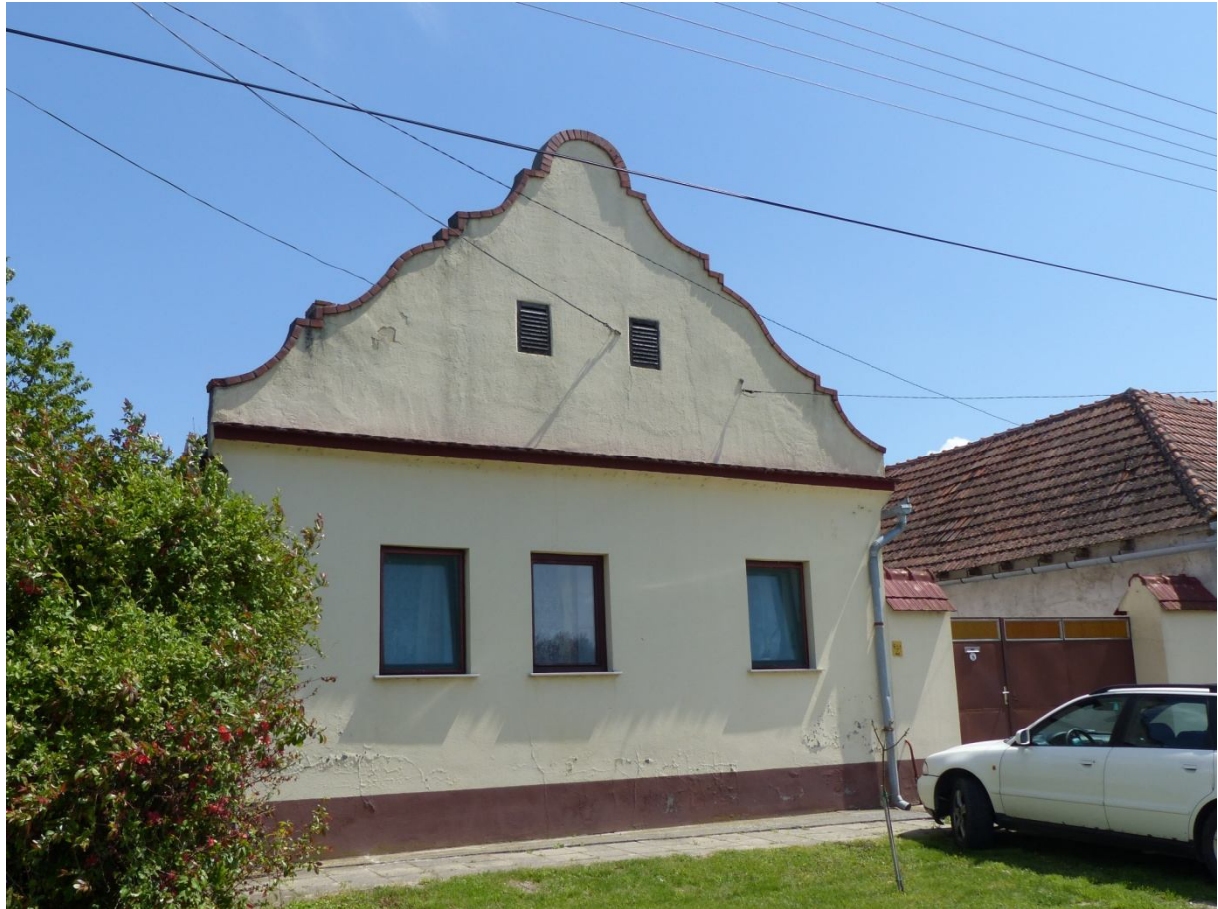
**Megnevezés:** gazdaház.  
**Rendeltetés:** lakóház.  
**Szintszám:** földszintes.  
**Jellemző datálás:** XX. század első harmada.  
**Jellemző stílus:** „népi”.  
**Megjegyzés:** kizárólag népi barokk jellegű íves oromfala képez örökségi értéket, homlokzatának többi részét elrontották.

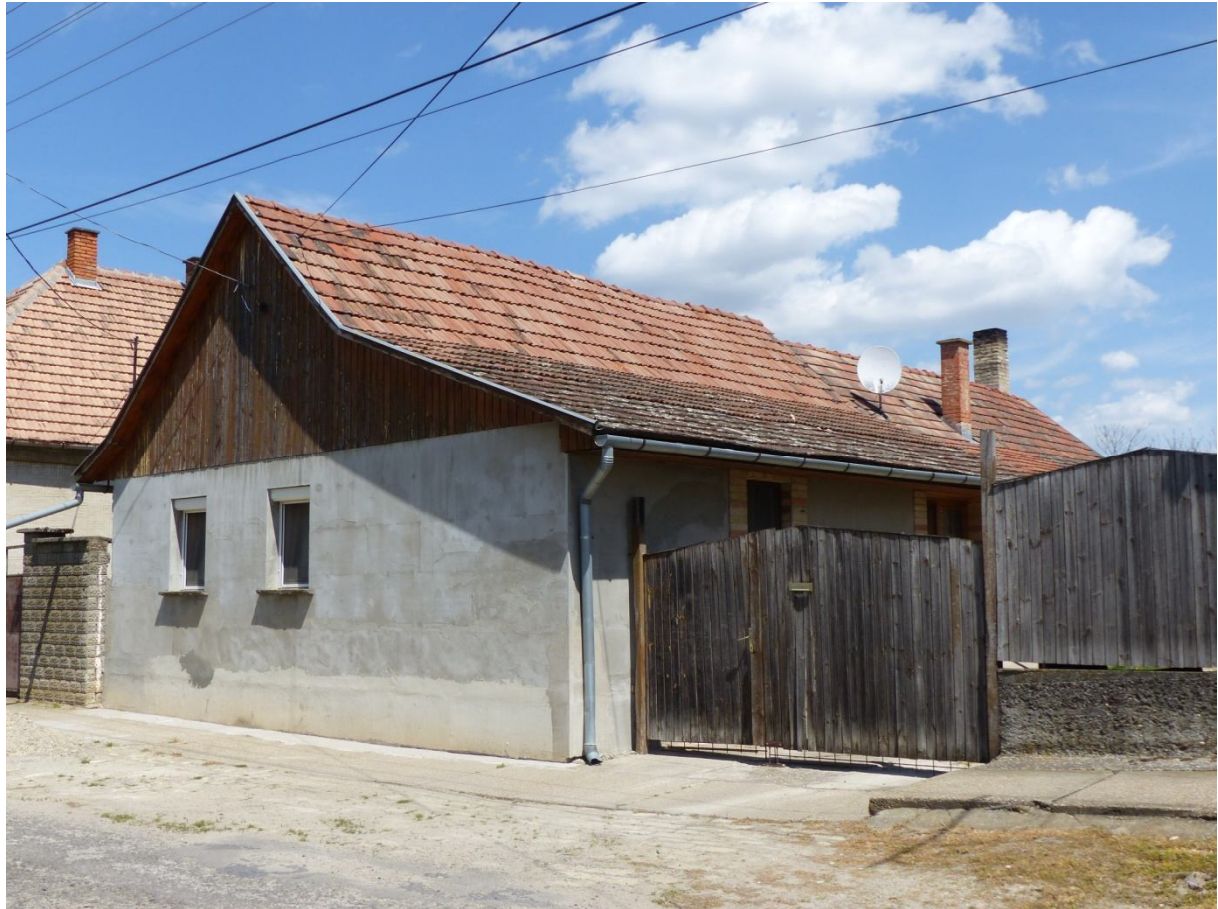
**Megnevezés:** gazdaház.  
**Rendeltetés:** lakóház.  
**Szintszám:** földszintes.  
**Jellemző datálás:** XX. század első harmada.  
**Jellemző stílus:** „népi”.  
**Megjegyzés:** védeltsége dacára átalakították, minden értékétől megfosztották a közelmúltban.

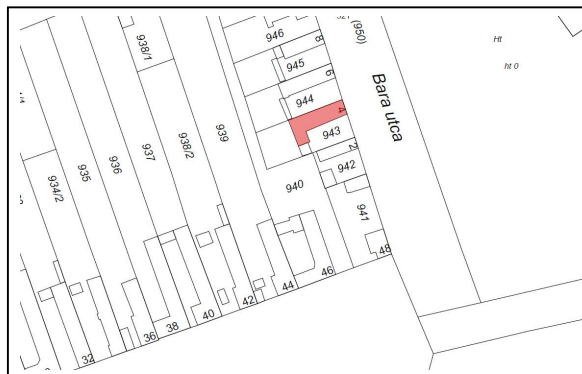
**BARA UTCA 4.**  
(hrsz.: 188)

**Megnevezés:** gazdaház.  
**Rendeltetés:** lakóház.  
**Szintszám:** földszintes.  
**Jellemző datálás:** XX. század eleje.  
**Jellemző stílus:** „népi”.  
**Megjegyzés:** igen egyszerű, harmonikus tömegképzésű épület. Csávoly archaikus népi építészetének hagyományait közvetíti.

**Műszaki állapot:** rossz, beavatkozásra vár.

**Javasolt műszaki beavatkozás az örökségi érték kibontakoztatására:** értékőrző felújítása szükséges a kifelé nyíló ablakok megőrzésével.

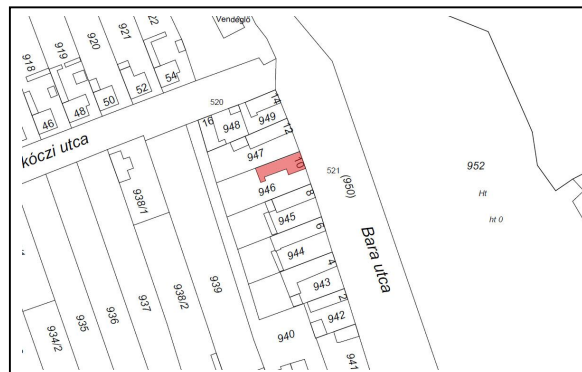
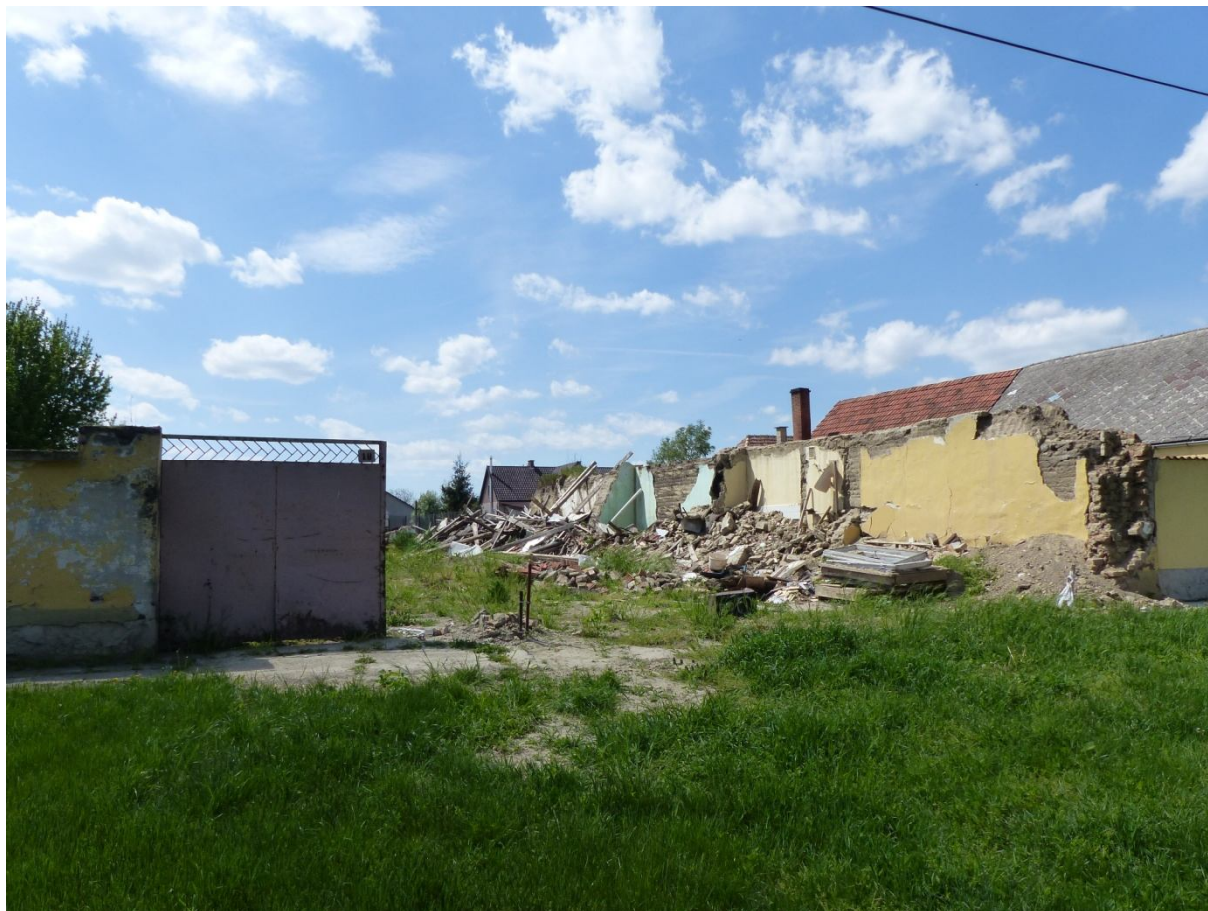
**BARA UTCA 10.**  
(hrsz.: 188)

**Megnevezés:** gazdaház.  
**Rendeltetés:** lakóház.  
**Szintszám:** földszintes.  
**Jellemző datálás:** XX. század első harmada.  
**Jellemző stílus:** „népi”.  
**Megjegyzés:** védettsége dacára elbontották a közelmúltban.

**Műszaki állapot:** elbontva.

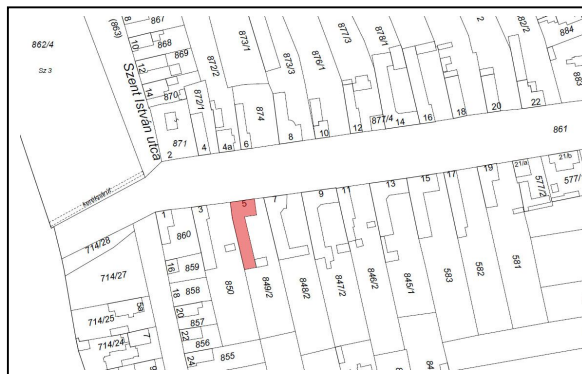
**DÓZSA GYÖRGY UTCA 5.**  
(hrsz.: 849/2)

**Megnevezés:** gazdaház.  
**Rendeltetés:** lakóház.  
**Szintszám:** földszintes.  
**Jellemző datálás:** a két világháború között.  
**Jellemző stílus:** art deco, neobarokkos elemekkel.  
**Megjegyzés:** jellegzetes manzárdtetős épület geometrikus szecessziós jellegű épületplasztikával.

**Műszaki állapot:** jó.

**Javasolt műszaki beavatkozás az örökségi érték kibontakoztatására:** a jelenlegi állapot fenntartása szükséges, illetve a műanyag nyílászárók cseréje.

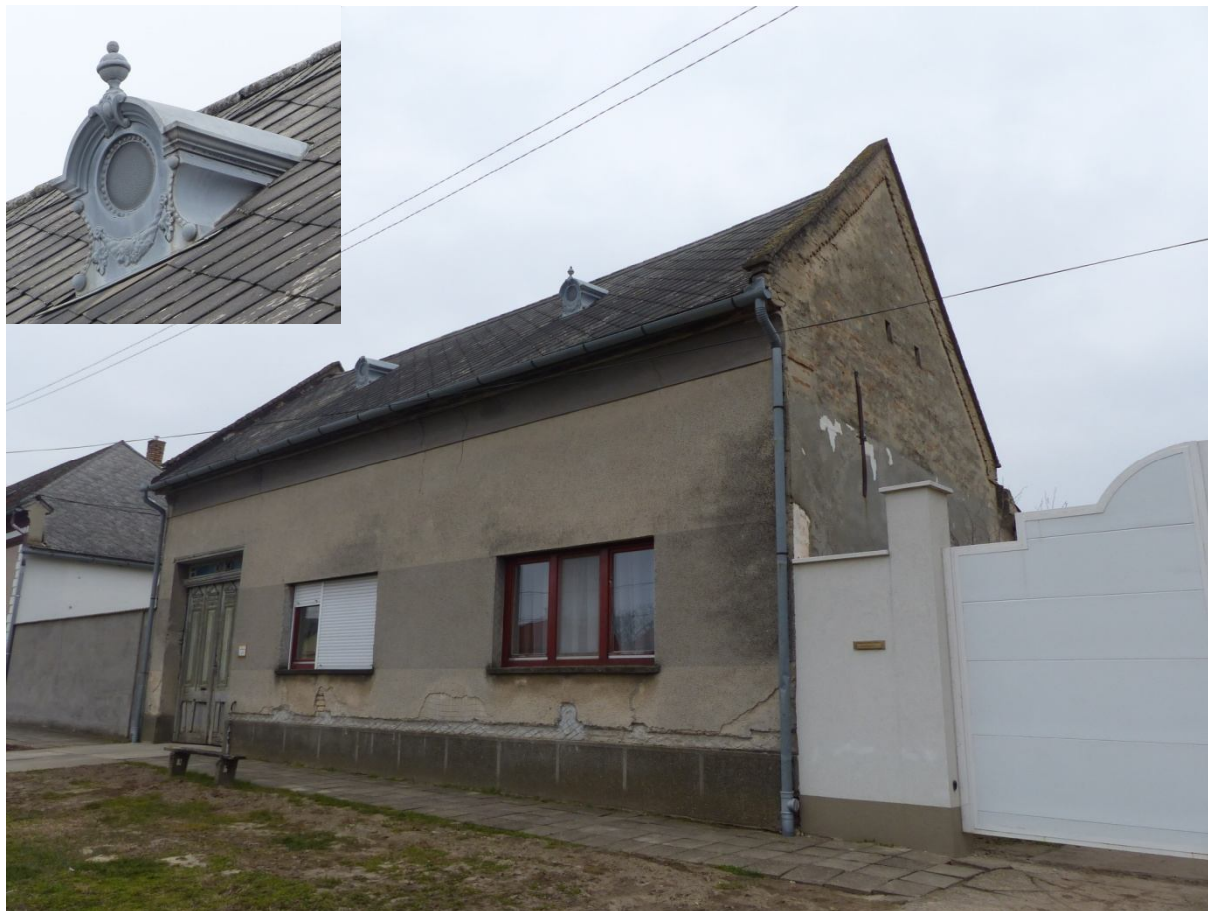
**DÓZSA GYÖRGY UTCA 7.**  
(hrsz.: 848/2)

**Megnevezés:** gazdaház.  
**Rendeltetés:** lakóház.  
**Szintszám:** földszintes.  
**Jellemző datálás:** a XX. század eleje.  
**Jellemző stílus:** historizáló-eklektikus.  
**Megjegyzés:** fennmaradt részletei (kapu, tetőszellőzők) alapján valaha gazdagon díszített eklektikus-neoreneszánsz homlokzata lehetett. Tagozatait mára elpusztították, ablakrendszerét átalakították.

**Műszaki állapot:** rossz.

**Javasolt műszaki beavatkozás az örökségi érték kibontakoztatására:** az eredeti homlokzat- és nyílásrendszer visszaállítása.

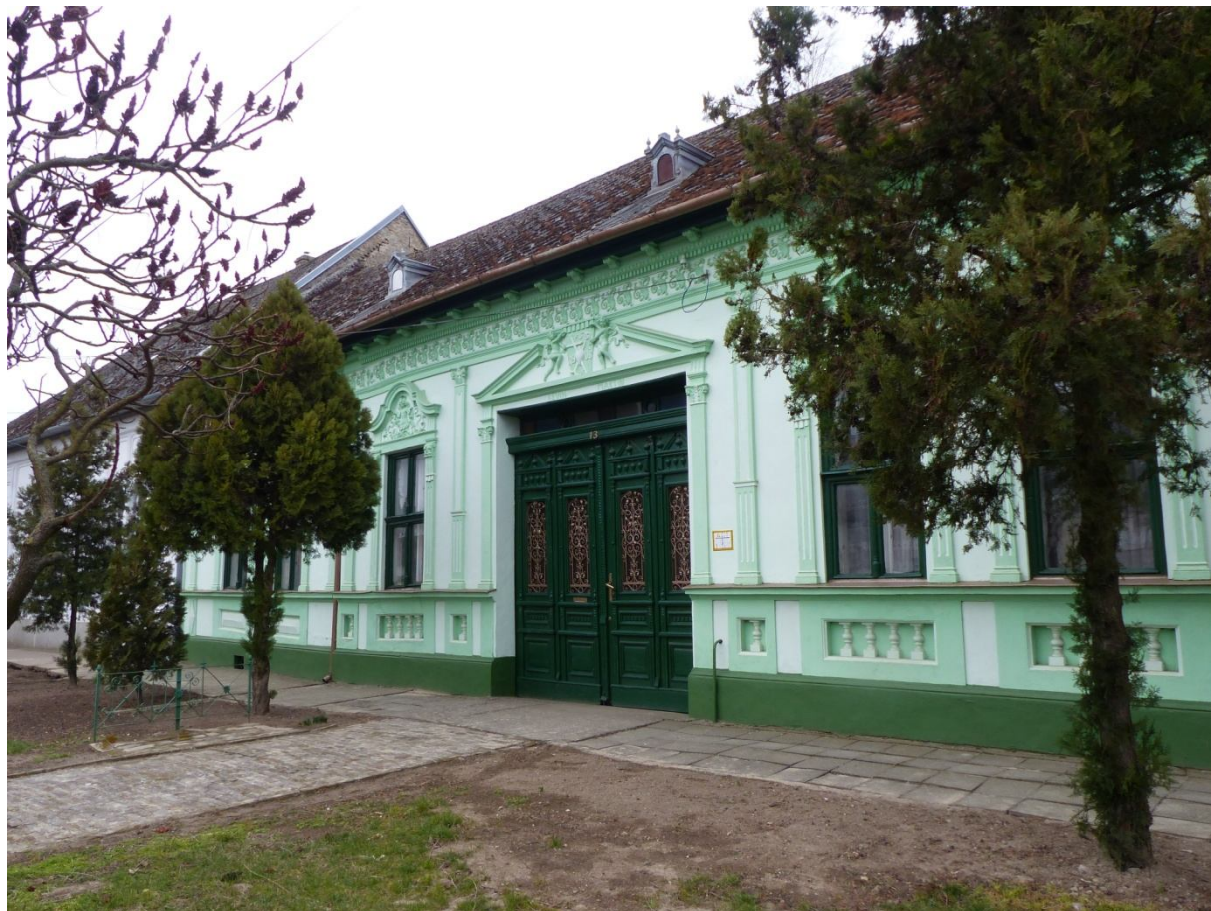
**DÓZSA GYÖRGY UTCA 13.**  
(hrsz.: 845/1)

**Műszaki állapot:** jó.

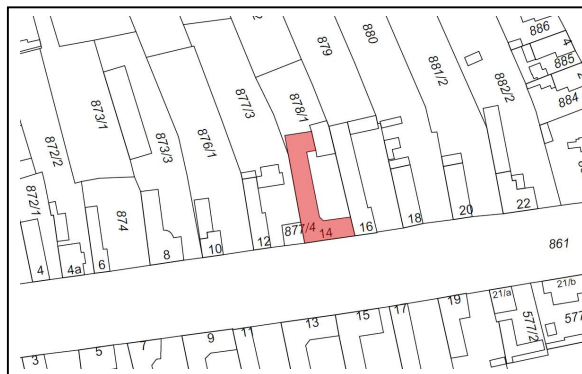
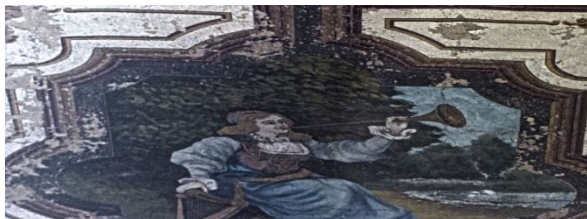
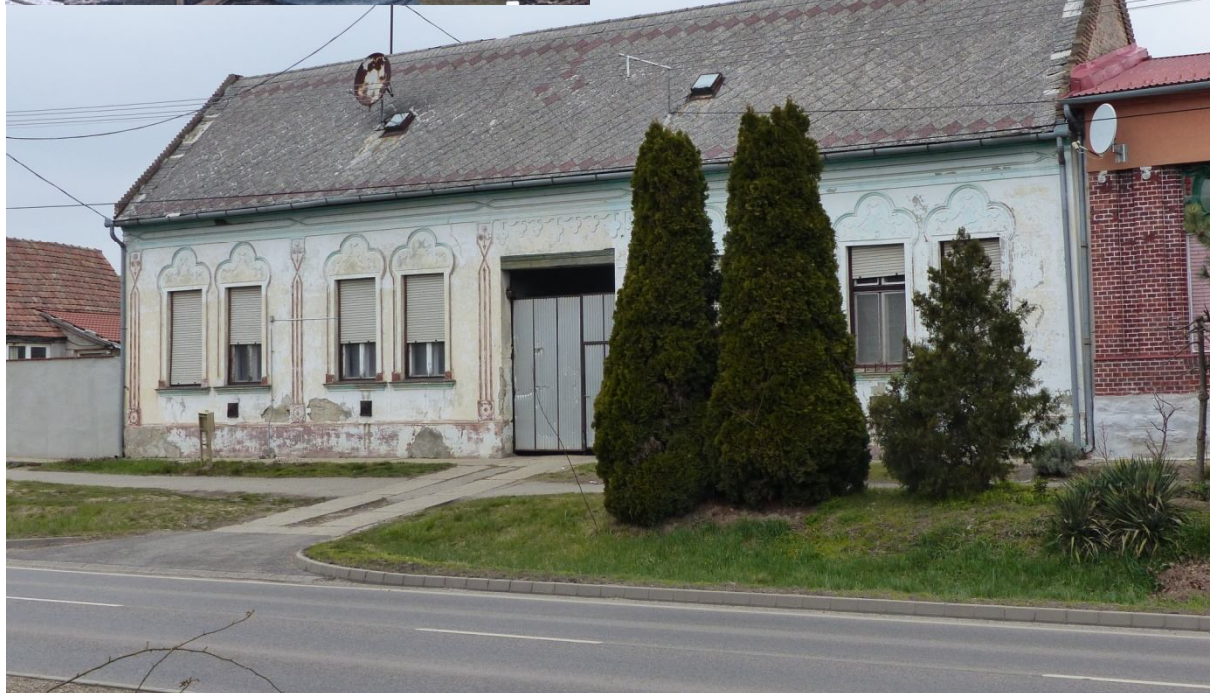
**DÓZSA GYÖRGY UTCA 14.**  
(hrsz.: 878/1)

**Megnevezés:** gazdaház.  
**Rendeltetés:** lakóház.  
**Szintszám:** földszintes.  
**Jellemző datálás:** XX. század eleje.  
**Jellemző stílus:** szecessziós.  
**Megjegyzés:** rendkívül gazdag, historizáló és szecessziós épületplasztikával díszített épület.  
Kapualjában igen ritka figurális mennyezetfestés. Csávoly parasztpolgári építészetének egyik legértékesebb emléke.

**Műszaki állapot:** rossz, sürgős beavatkozásra vár.

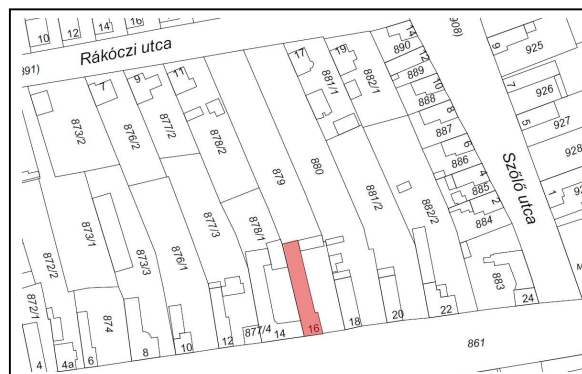
**DÓZSA GYÖRGY UTCA 16.**  
(hrsz.: 879)

**Megnevezés:** gazdaház.  
**Rendeltetés:** lakóház.  
**Szintszám:** földszintes.  
**Jellemző datálás:** XX. század első harmada.  
**Jellemző stílus:** art deco.  
**Megjegyzés:** a historizmus hagyományait őrző épületplasztikával és részletekkel díszített épület, jellegzetes lapos hajlású tetővel és timpanont formáló klasszicizáló oromzattal.

**Műszaki állapot:** közepes.

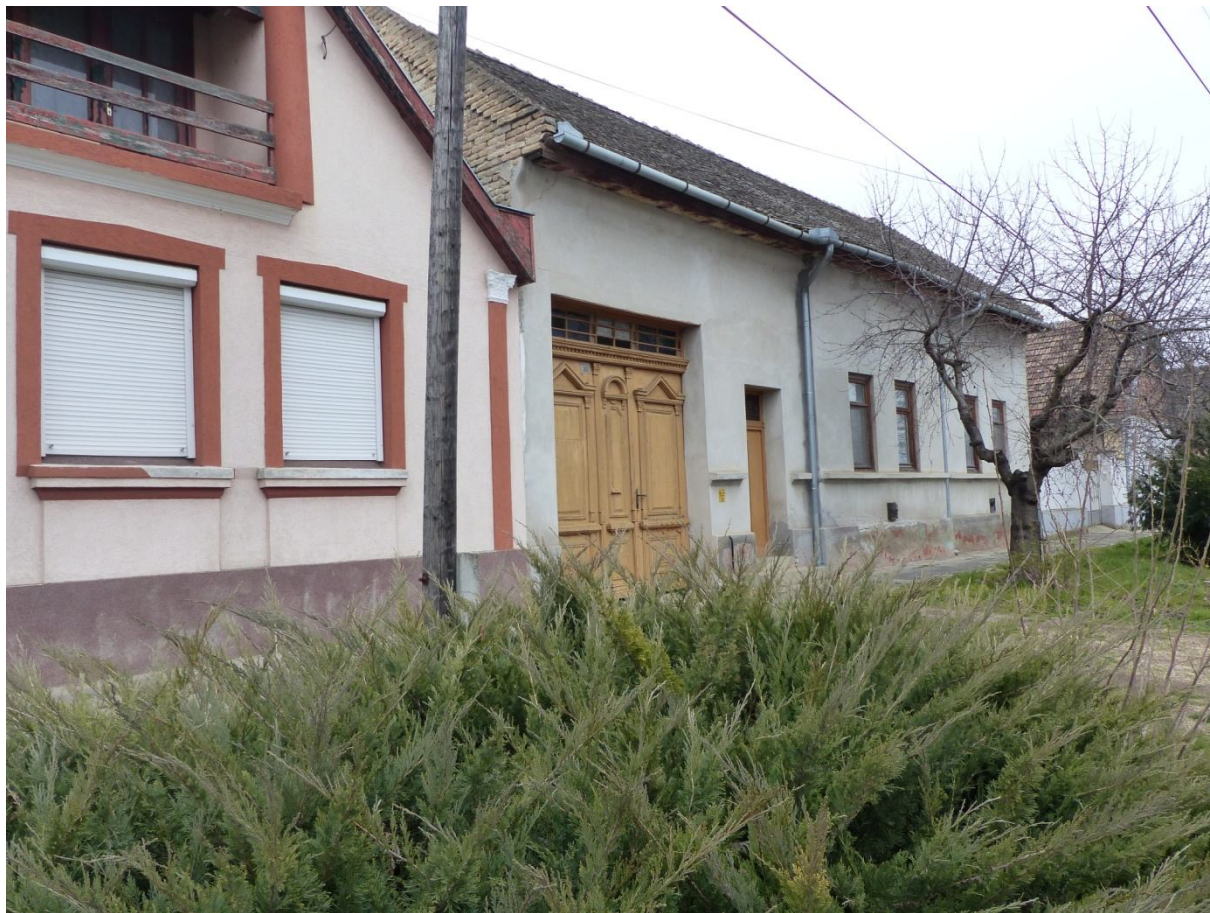
**Megnevezés:** gazdaház.  
**Rendeltetés:** lakóház.  
**Szintszám:** földszintes.  
**Jellemző datálás:** a XX. század eleje.  
**Jellemző stílus:** historizáló-eklektikus.  
**Megjegyzés:** fennmaradt részletei (kapu, oromfalak) alapján valaha gazdagon díszített eklektikus-neoreneszánsz homlokzata lehetett. Tagozatait mára elpusztították, ablakrendszerét átalakították.

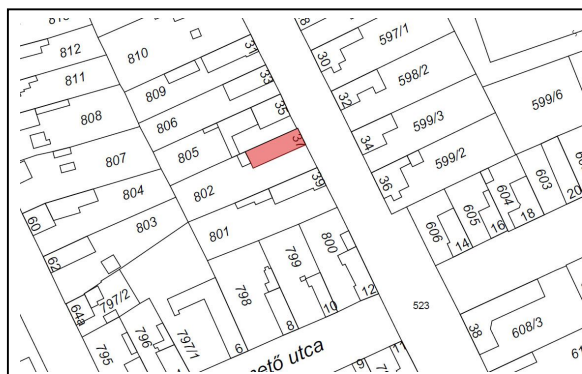
**KOSSUTH LAJOS UTCA 37.**  
(hrsz.: 802)

**Megnevezés:** gazdaház.  
**Rendeltetés:** lakóház.  
**Szintszám:** földszintes.  
**Jellemző datálás:** XX. század első  
harmada.  
**Jellemző stílus:** „népi”.  
**Megjegyzés:** többé-kevésbé eredeti  
állapotában megmaradt  
aszimmetrikus homlokzatú, toldott  
tornácos ház, falazott kerítésével.

**Műszaki állapot:** rossz, rövidesen  
beavatkozásra szorul.

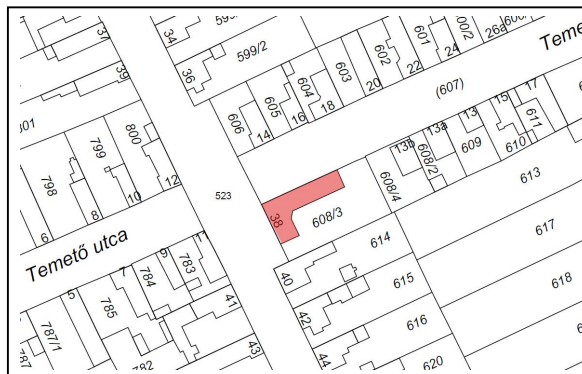
**KOSSUTH LAJOS UTCA 38.**  
(hrsz.: 608/3)

**Megnevezés:** egykori középület.  
**Rendeltetés:** lakóház.  
**Szintszám:** földszintes.  
**Jellemző datálás:** a XX. század eleje.  
**Jellemző stílus:** historizáló.  
**Megjegyzés:** fennmaradt részletei (kapu, oromfal figurális plasztikája) alapján valaha gazdagon díszített eklektikus-neoreneszánsz homlokzata lehetett. Tagozatait mára eltüntették.  
Temető utcai homlokzatán figurális dombormű maradványai.

**Műszaki állapot:** közepes.

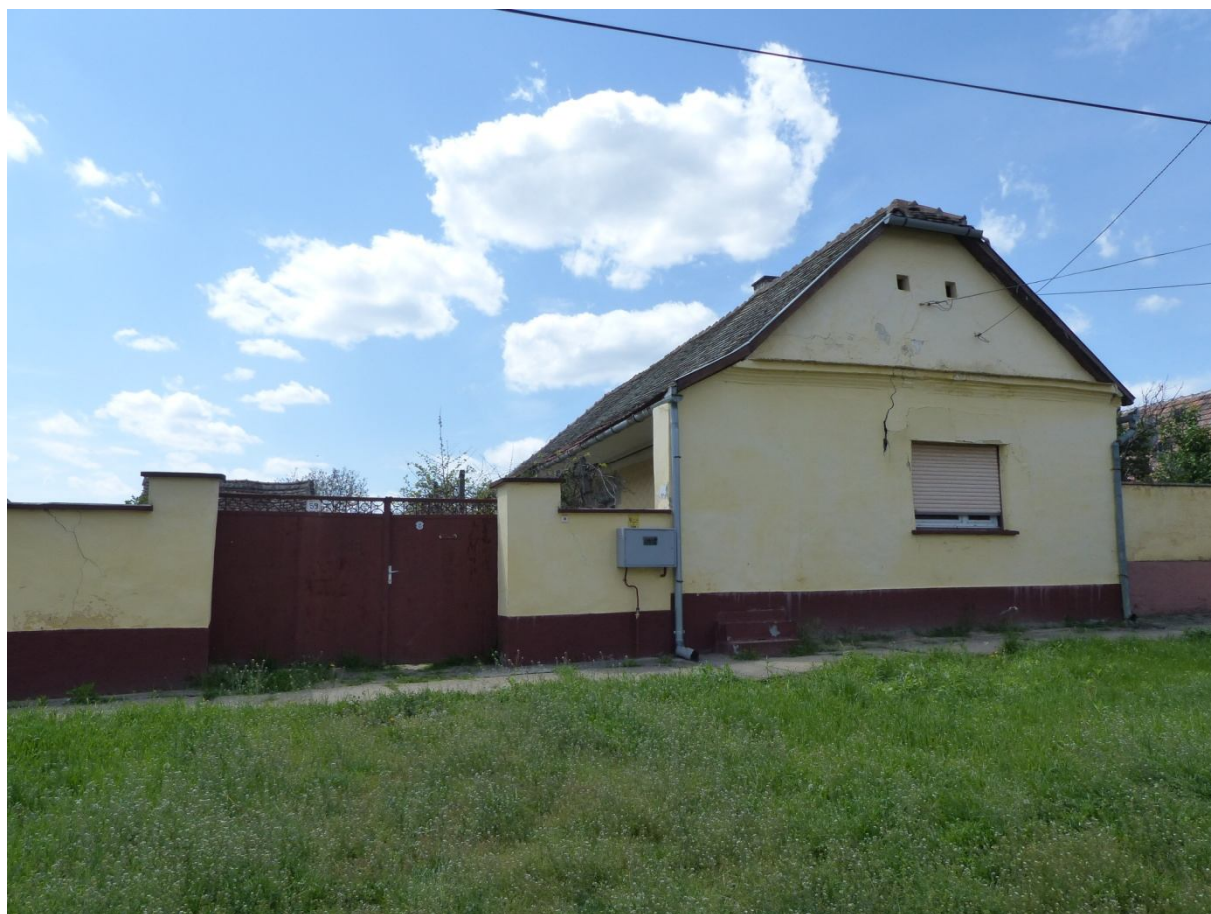
**Megnevezés:** gazdaház.  
**Rendeltetés:** lakóház.  
**Szintszám:** földszintes.  
**Jellemző datálás:** XX. század első  
harmada.  
**Jellemző stílus:** „népi”.  
**Megjegyzés:** tömegében jobbra  
eredeti állapotában megmaradt  
aszimmetrikus homlokzatú, toldott  
tornácos ház, falazott kerítésével.  
Homlokzatát már lecsupaszították,  
díszzeitől megfosztották.

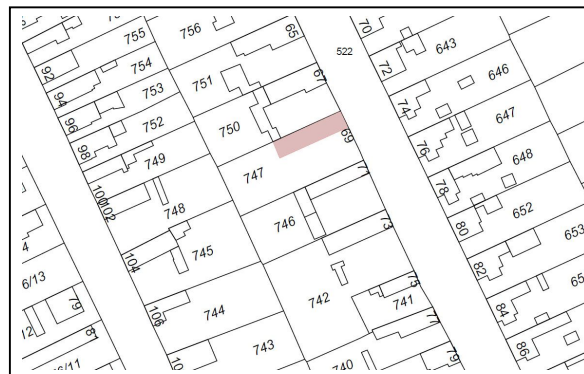
**KOSSUTH LAJOS UTCA 69.**  
(hrsz.: 747)

**Beépítés jellege:** Utcafrontos, oldalhatáros (fésűs) beépítésben álló épület volt, utcavonalra merőleges tömeggel.

**Megnevezés:** gazdaház.  
**Rendeltetés:** lakóház.  
**Szintszám:** földszintes.  
**Jellemző datálás:** XX. század első harmada.  
**Jellemző stílus:** „népi”.  
**Megjegyzés:** védettsége dacára elbontották a közelmúltban.

**Műszaki állapot:** elbontva.

**Örökségvédelmi státusz:**  
Helyi védelem (V3) alatt állt. Elpusztítása miatt védettségének törlése indokolt.

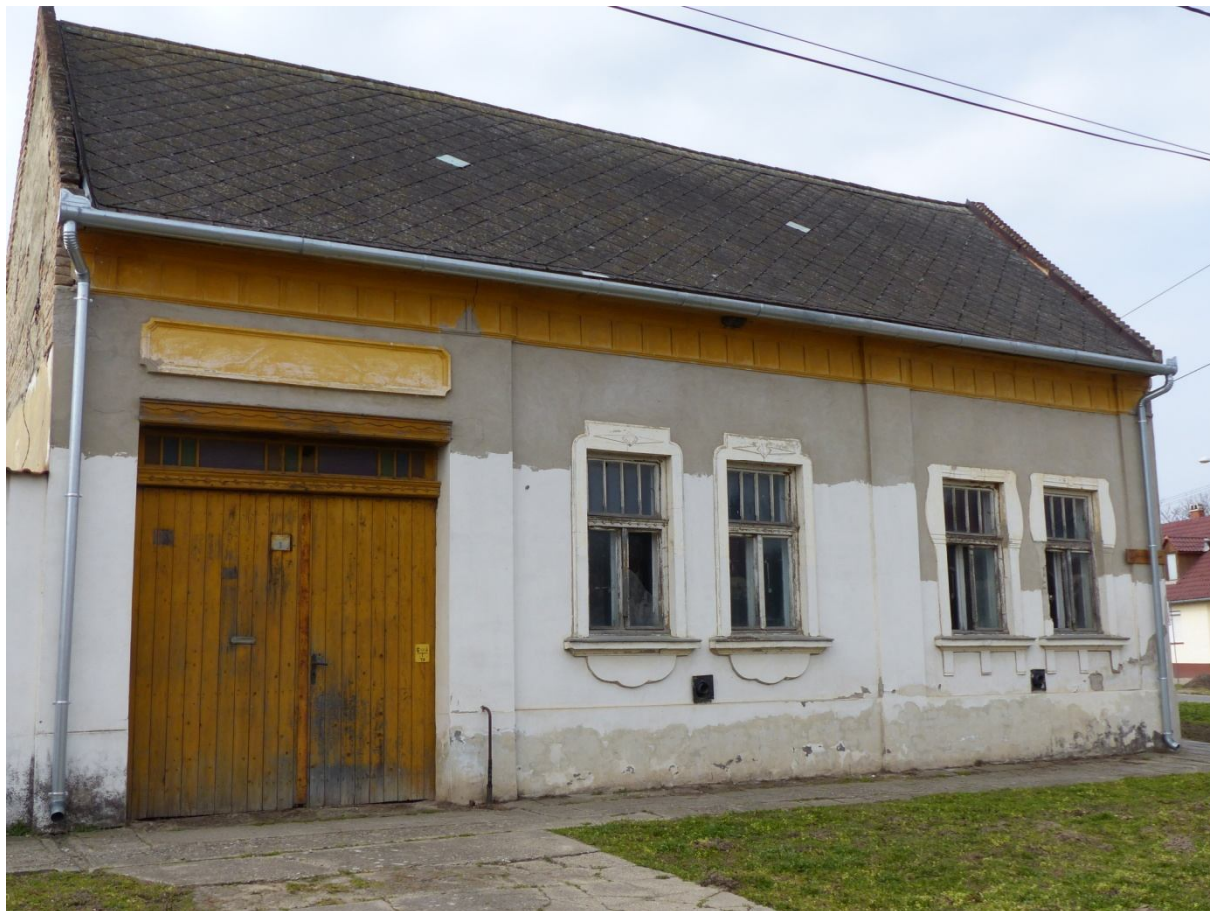
**PETŐFI SÁNDOR UTCA 1.**  
(hrsz.: 576)

**Beépítés jellege:** Utcafrontos, hézagosan zárt sorú saroképület, utcavonallal párhuzamos tömegképzéssel.

**Megjegyzés:** eredeti állapotú, a geometrikus szecesszió hagyományait őrző épületplasztikával és részletekkel díszített szárazkapus épület.

**Műszaki állapot:** rossz.

**Javasolt műszaki beavatkozás az örökségi érték kibontakoztatására:** értékőrző felújítása szükséges a konvektorok eltávolításával.

Helyi védelem (V1) alá helyezése indokolt.

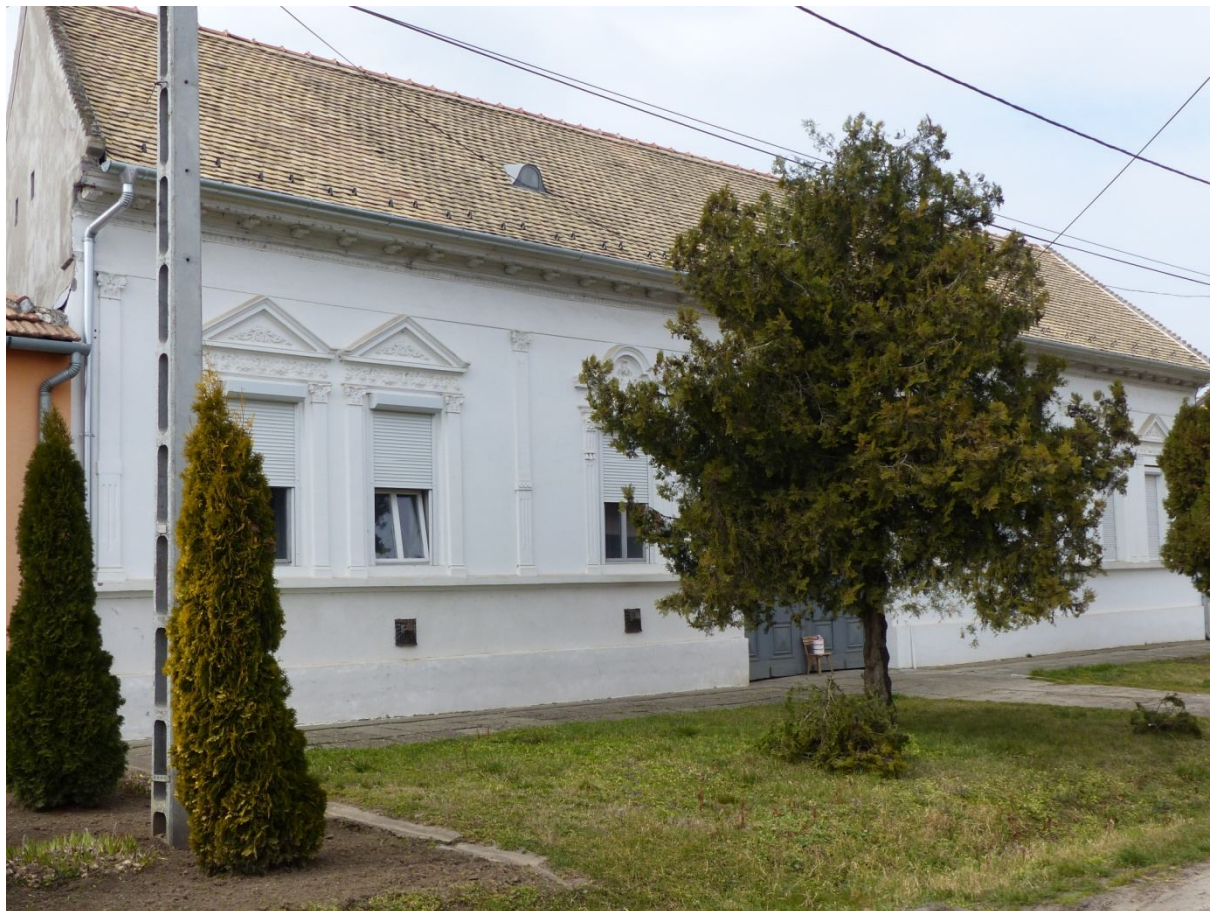
**Megnevezés:** gazdaház.  
**Rendeltetés:** lakóház.  
**Szintszám:** földszintes.  
**Jellemző datálás:** XX. század eleje.  
**Jellemző stílus:** historizáló-eklektika.  
**Megjegyzés:** eredeti állapotú, helyi motívumokat is mutató eklektikus-neoreneszánsz, neobarokk épületplasztikával és részletekkel díszített szárazkapus épület.
