# Csávoly Község

## TELEPÜLÉSI ÖRÖKSÉGVÉDELMI HATÁSTANULMÁNY

### Örökségvédelmi vizsgálat - építészeti munkarész

Szeged, 2021. június hó

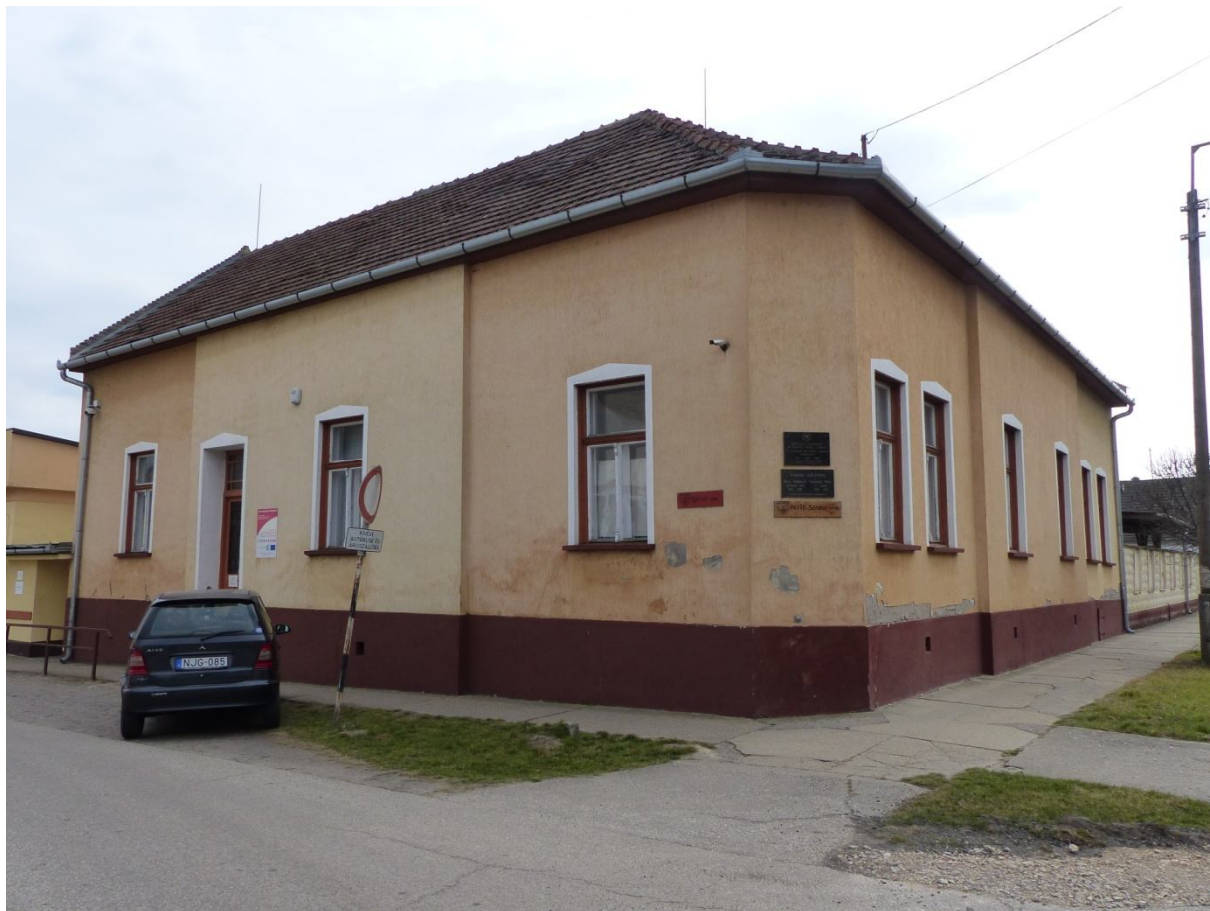
**Megnevezés:** gazdaház.  
**Rendeltetés:** múzeum.  
**Szintszám:** földszintes, alápincézve.  
**Jellemző datálás:** XX. század első harmada.  
**Jellemző stílus:** (?).  
**Megjegyzés:** csak eredeti tömegét őrző, díseitől, tagozataitól már megfosztott, de település- és utcaképi szempontból fontos épület.

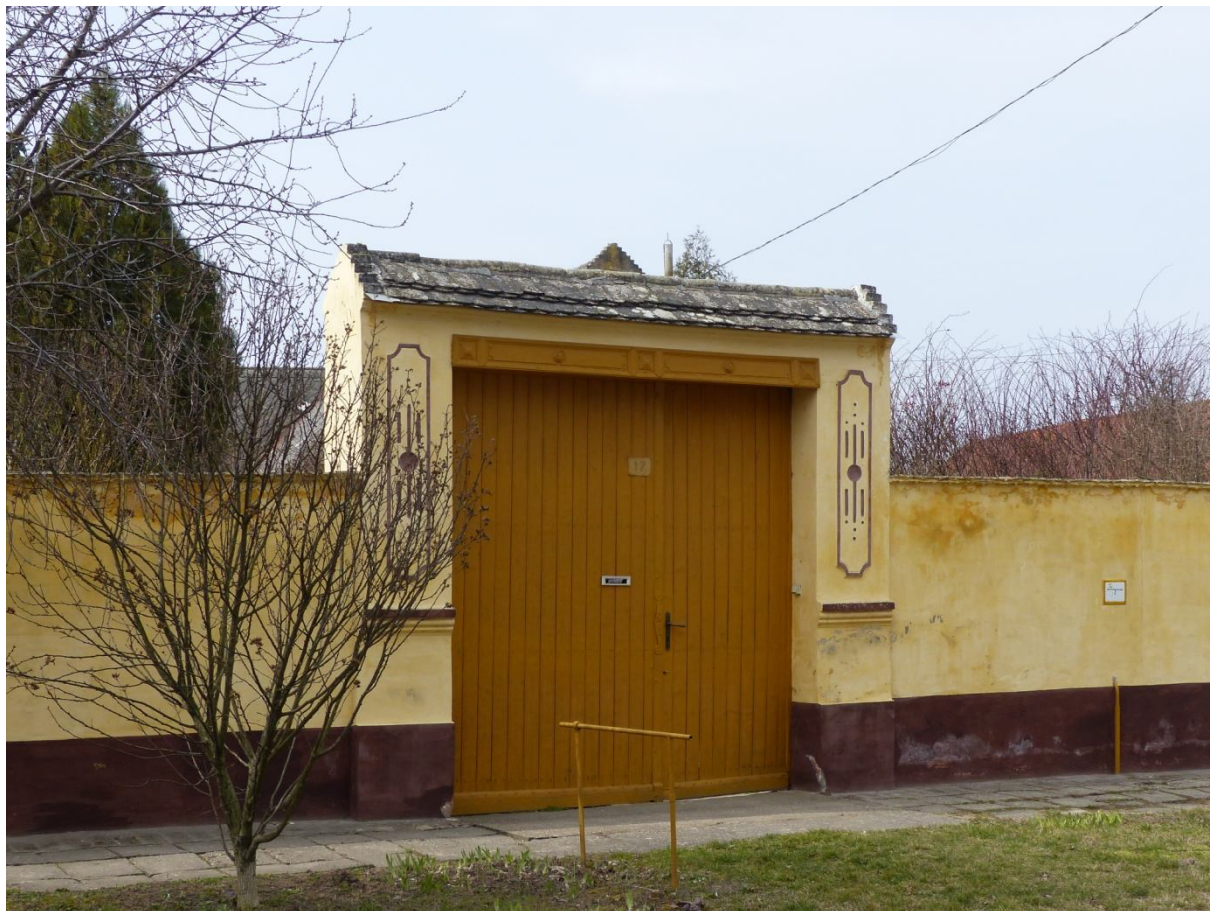
**PETŐFI SÁNDOR UTCA 17.**  
(hrsz.: 588/1)

**Beépítés jellege:** Mély előkert mögött épült, oldalhatáros (fésűs) beépítésű épület, utcavonalra merőleges tömegképzéssel.

**Megjegyzés:** a mély előkert mögött épült lakóháznak csak markáns falazott kerítése és nagykapuja jelenik meg a település- és utcaképben.

**Műszaki állapot:** megfelelő.

**Javasolt műszaki beavatkozás az örökségi érték kibontakoztatására:** értékőrző fölüújítása szükséges.

Helyi védelem (V1) alá helyezése indokolt.

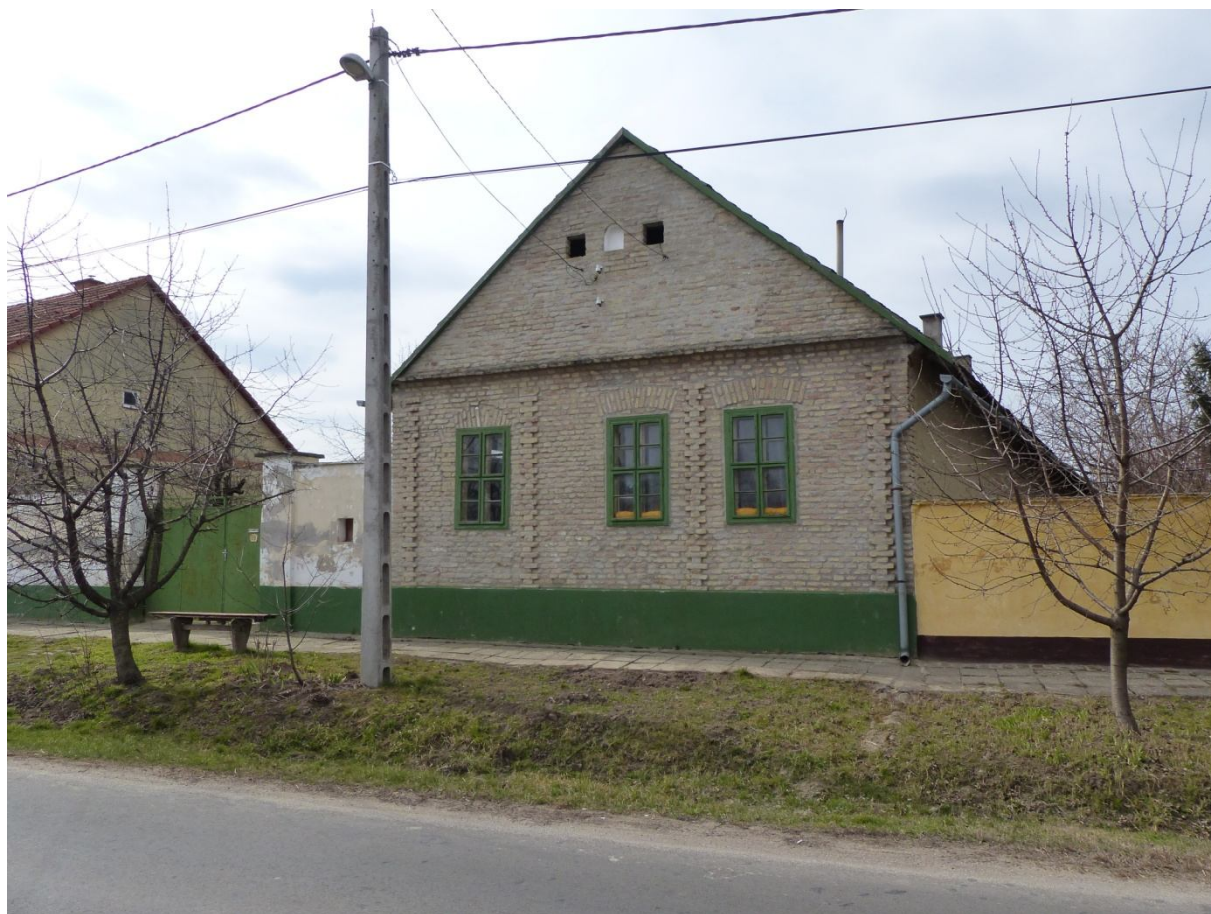
**PETŐFI SÁNDOR UTCA 19.**  
(hrsz.: 589/1)

**Beépítés jellege:** utcafrontos,  
oldalhatáros (fésűs) beépítésű épület,  
utcavonalra merőleges tömegképzéssel.

**Megjegyzés:** a pilaszterekkel tagolt  
homlokzatú, kifelé nyíló ablakkal  
rendelkező ház vakolatát  
eltávolították, díszével egyetemben.  
Harmonikus arányait, tömegét még  
„lecsupaszítva” is őrzi.

**Műszaki állapot:** megfelelő.

**Javasolt műszaki beavatkozás az örökségi  
érték kibontakoztatására:** vakolatának és  
tagozatrendszerének visszaállítása  
szükséges.

Helyi védelem (V1) alá helyezése indokolt.

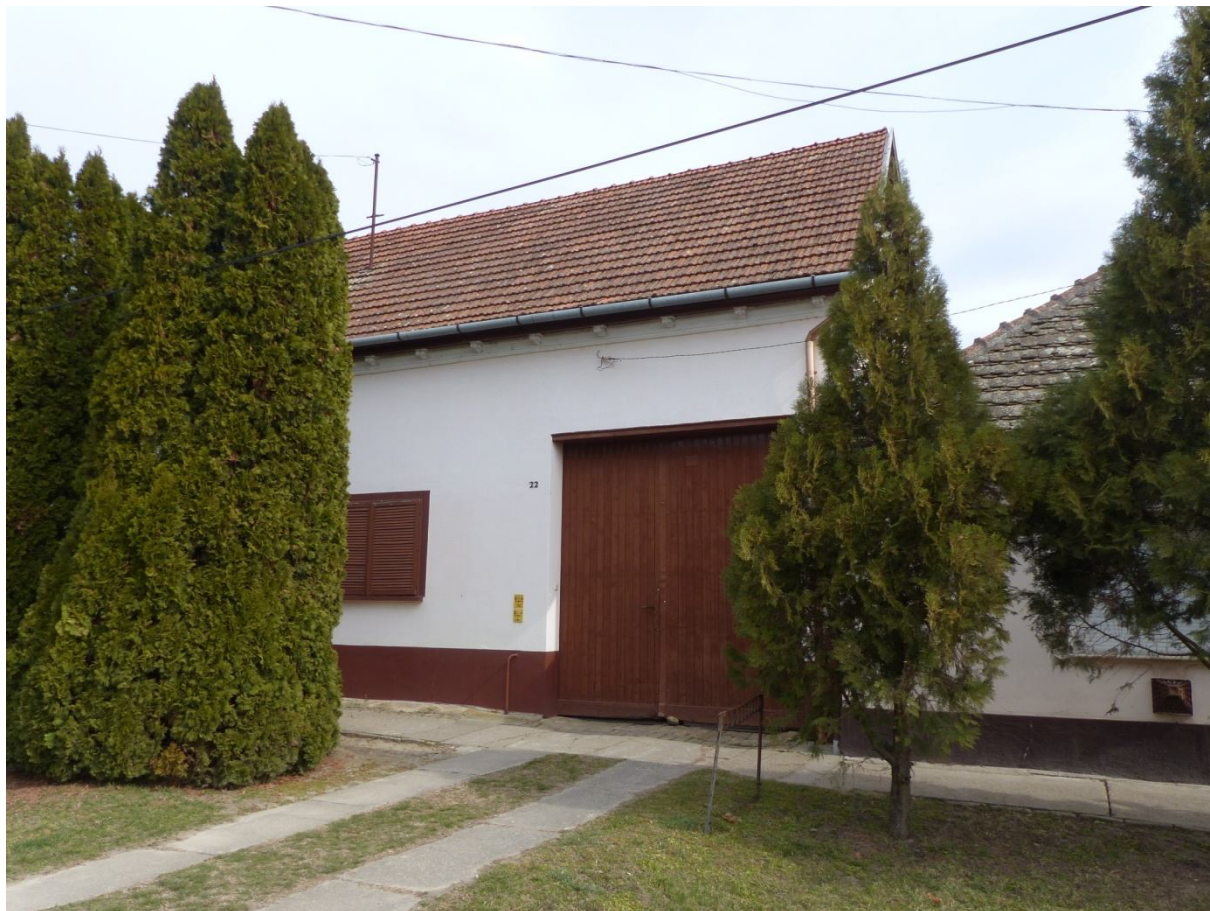
**Megnevezés:** gazdaház.  
**Rendeltetés:** lakóház.  
**Szintszám:** földszintes.  
**Jellemző datálás:** a XX. század első harmada.  
**Jellemző stílus:** historizáló (?).  
**Megjegyzés:** fennmaradt részletei (párkány) alapján valaha gazdagon díszített homlokzata lehetett. Tagozatait mára elpusztították, ablakrendszerét átalakították.

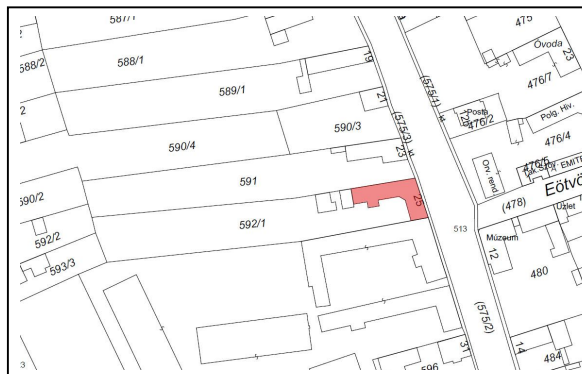
**PETŐFI SÁNDOR UTCA 25.**  
(hrsz.: 592/1)

**Beépítés jellege:** Utcafrontos, zárt sorú szárazkapus épület, utcavonallal párhuzamos tömegképzéssel, udvari szárnyal.

**Megnevezés:** gazdaház.  
**Rendeltetés:** lakóház.  
**Szintszám:** földszintes.  
**Jellemző datálás:** 1910.  
**Jellemző stílus:** historizáló eklektika.  
**Megjegyzés:** eredeti állapotában fennmaradt nagygazda ház cizellált neoreneszánsz, neobarokkos tagozatrendszerrel. Az épületplasztikai díszítés több egyedi helyi elemet is tartalmaz (kapu feletti egyházi szimbólumok, pl. horgony – remény).

**Műszaki állapot:** jó.

**Javasolt műszaki beavatkozás az örökségi érték kibontakoztatására:** a jelenlegi állapot megőrzése szükséges.

Helyi védelem (V1) alá helyezése feltétlenül indokolt.

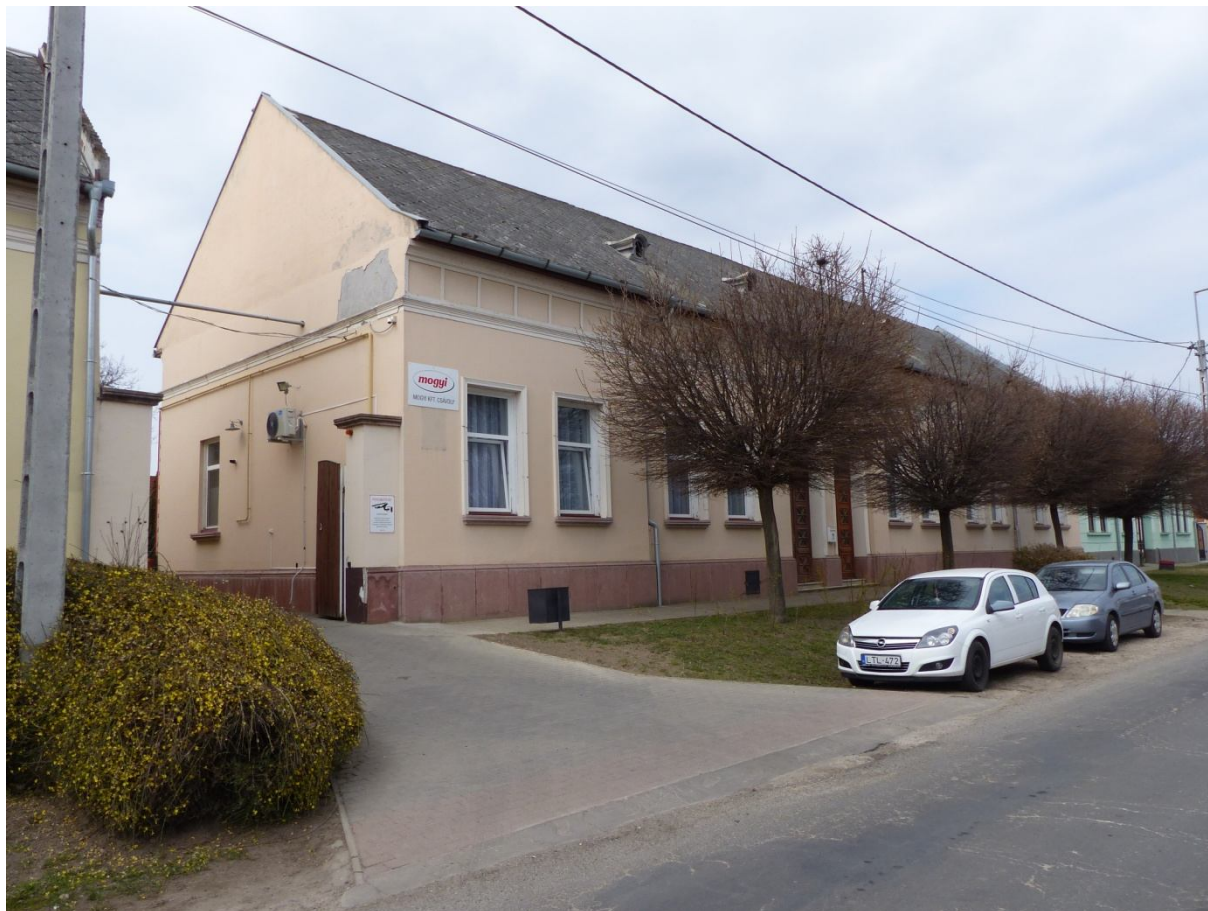
**PETŐFI SÁNDOR UTCA 27.**  
(hrsz.: 595)

**Beépítés jellege:** Utcafrontos, hézagosan zárt sorú épület, utcavonallal párhuzamos tömegképzéssel, udvari szárnyal.

**Megjegyzés:** közel eredeti állapotában fennmaradt nagygazda ház kissé száraz kései historikus tagozatrendszerrel, részletekkel.

**Műszaki állapot:** jó.

**Javasolt műszaki beavatkozás az örökségi érték kibontakoztatására:** a jelenlegi állapot megőrzése szükséges a nyílások osztásának visszaállításával.

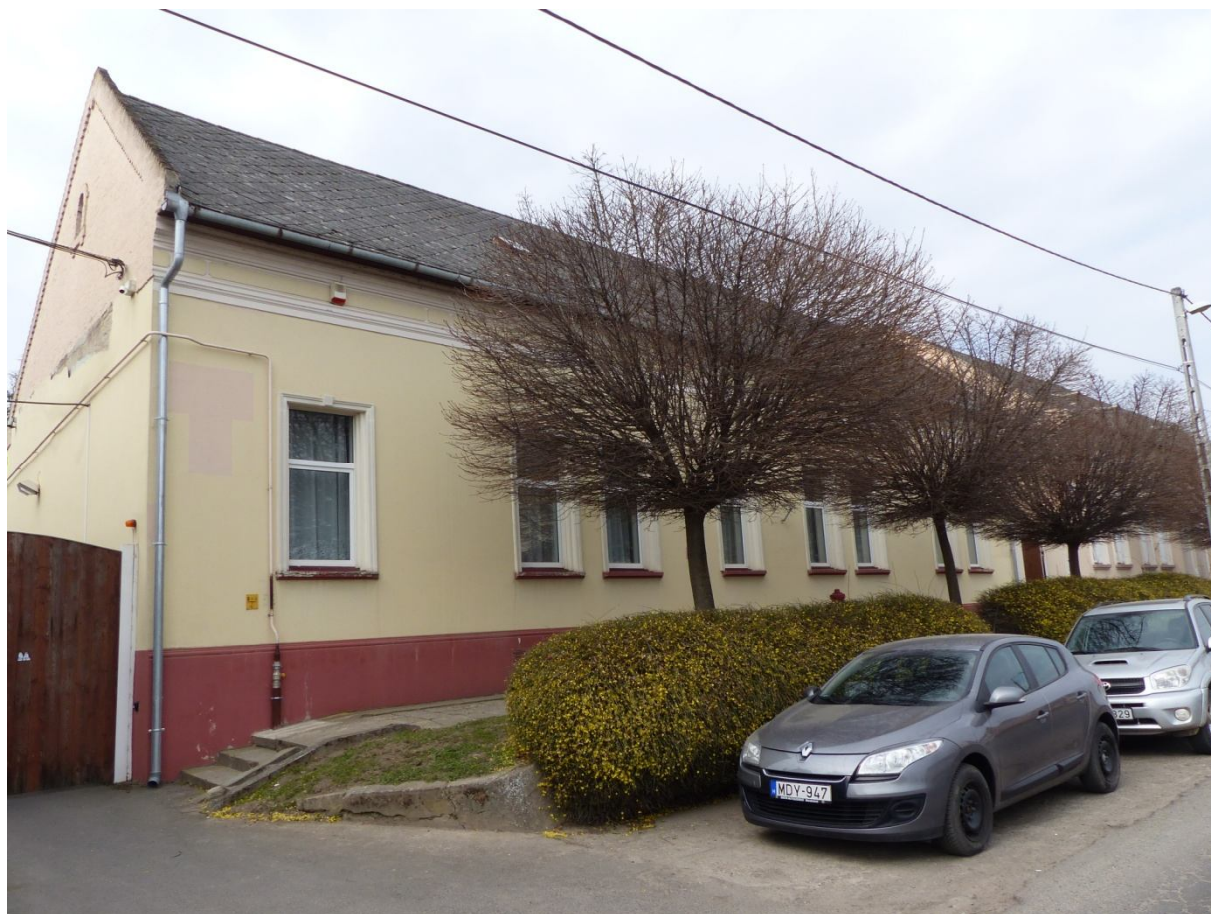
**Megnevezés:** gazdaház.  
**Rendeltetés:** irodaház (Mogyi Kft.).  
**Szintszám:** földszintes.  
**Jellemző datálás:** XX. század első harmada.  
**Jellemző stílus:** historizáló eklektika.  
**Megjegyzés:** közel eredeti állapotában fennmaradt nagygazda ház kissé száraz (valószínűleg már leegyszerűsített) kései historikus tagozatrendszerrel, részletekkel.

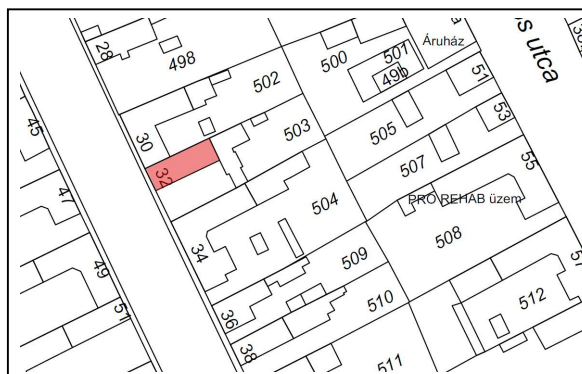
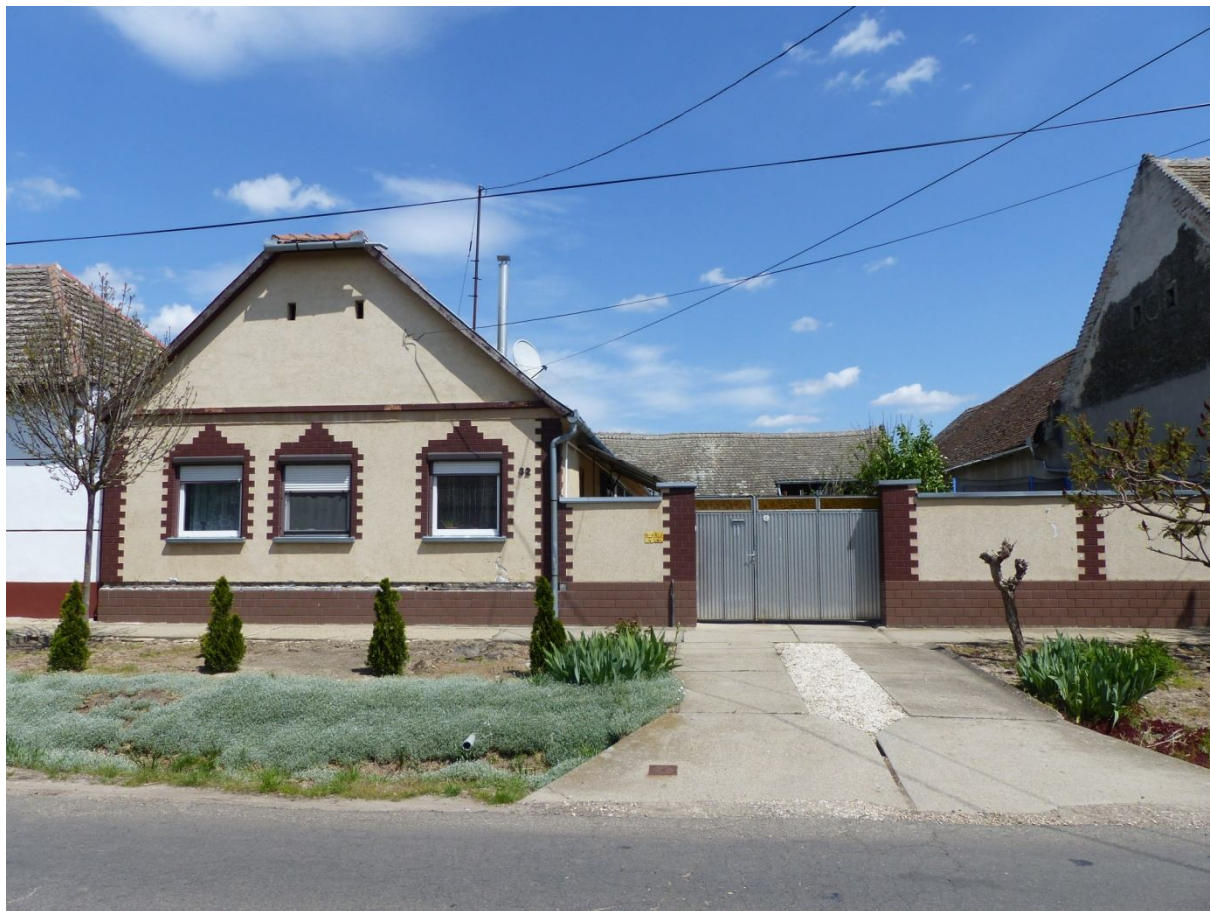
**PETŐFI SÁNDOR UTCA 32.**  
(hrsz.: 503)

**Beépítés jellege:** Utcafrontos, oldalhatáros (fésűs) beépítésben álló épület, utcavonalra merőleges tömeggel.

**Megjegyzés:** csak tömegében eredeti állapotában megmaradt „lopott” tornácos ház, falazott kerítésével. Homlokzatát már lecsupaszították, védeltsége ellenére minden értékétől megfosztották a közelmúltban.

**Műszaki állapot:** közepes.

**Javasolt műszaki beavatkozás az örökségi érték kibontakoztatására:** elrontott eredeti homlokzatrendszerének visszaállítása.

Helyi védelem (V3) alatt áll. Értékeinek pusztulása miatt védeltségének törlése javasolható.

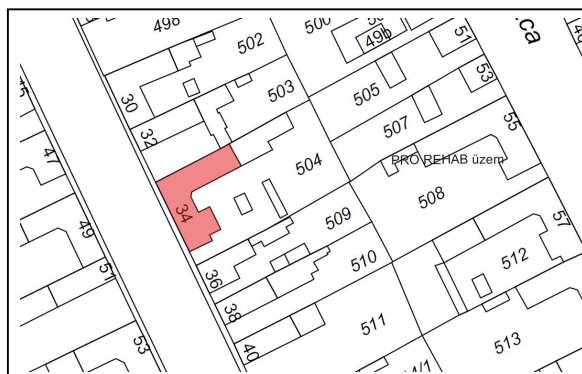
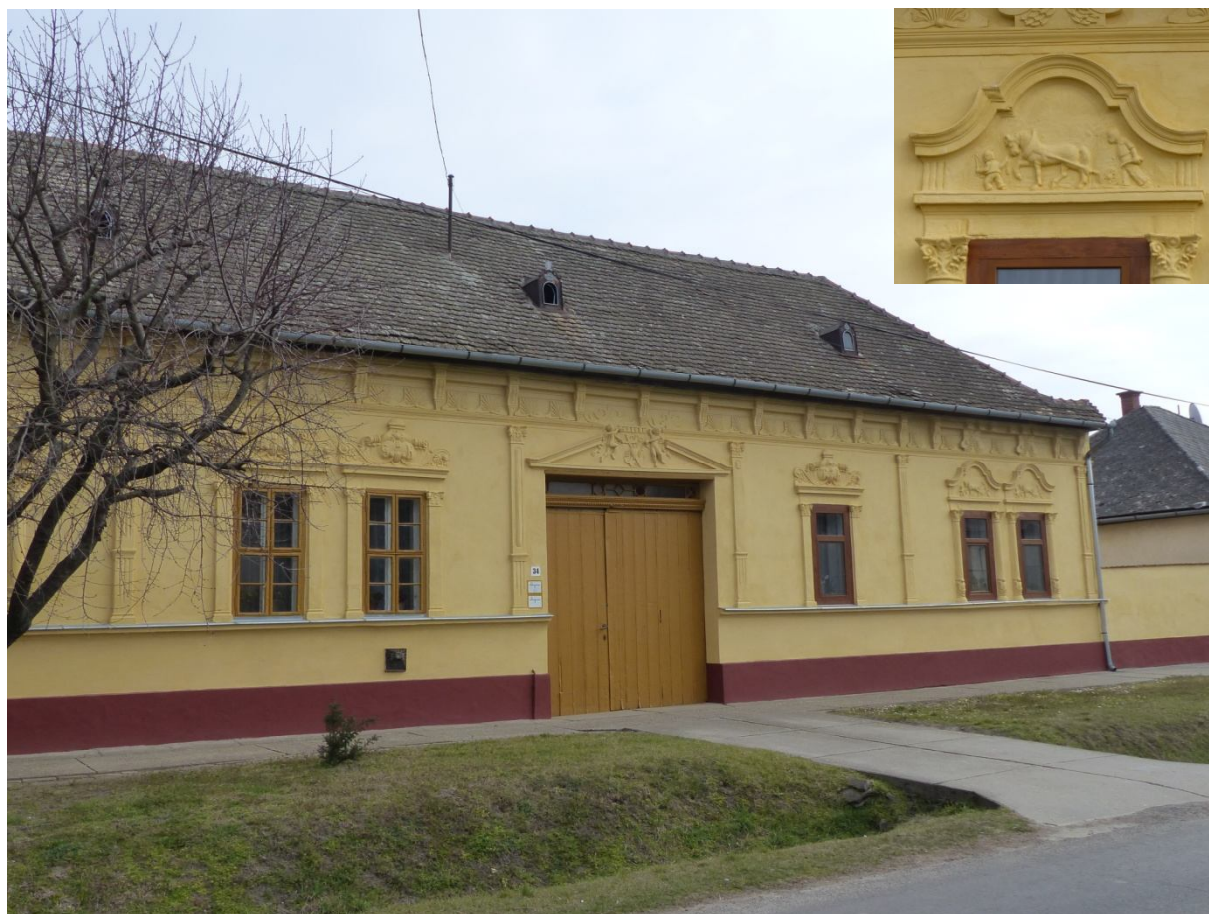
**PETŐFI SÁNDOR UTCA 34.**  
(hrsz.: 504)

**Beépítés jellege:** Utcafrontos, hézagosan zárt sorú szárazkapus épület, utcavonallal párhuzamos tömegképzéssel, udvari szárnyal.

**Megjegyzés:** eredeti állapotában fennmaradt nagygazda ház rendkívül cizellált neoreneszánsz, neobarokkos tagozatrendszerrel. Az épületplasztikai díszítés több egyedi helyi elemet is tartalmaz (kapu feletti egyházi szimbólumok, pl. horgony – remény, szántó-vető az ablakok fölött).

**Műszaki állapot:** közepes.

**Javasolt műszaki beavatkozás az örökségi érték kibontakoztatására:** a jelenlegi állapot megőrzése szükséges az elrontott műanyag nyílászárók cseréjével.

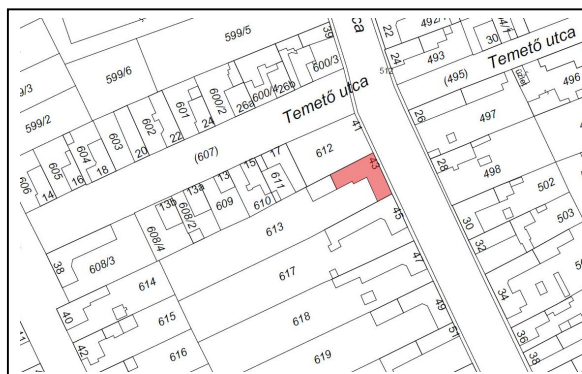
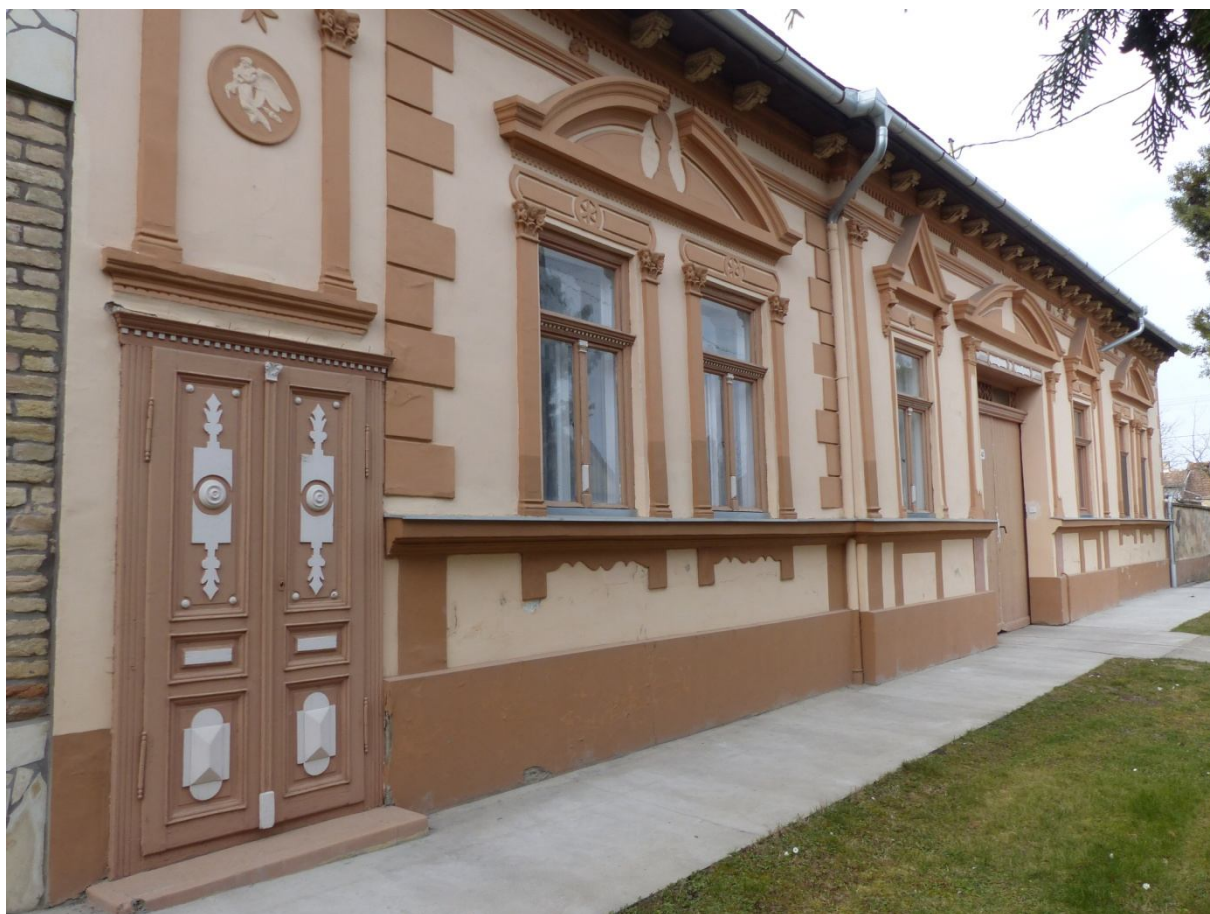
**PETŐFI SÁNDOR UTCA 43.**  
(hrsz.: 613)

**Beépítés jellege:** Utcafrontos, zárt sorú szárazkapus épület, utcavonallal párhuzamos tömegképzéssel, udvari szárnyal.

**Megjegyzés:** eredeti állapotában fennmaradt nagygazda ház rendkívül cizellált neoreneszánsz tagozatrendszerrel. Az épületplasztikai díszítés több egyedi helyi elemet is tartalmaz. Utcafrontján jellegzetes „házikápolna” ajtaja nyílik.

**Műszaki állapot:** jó.

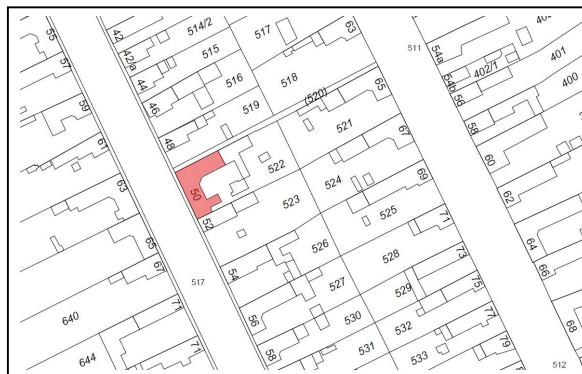
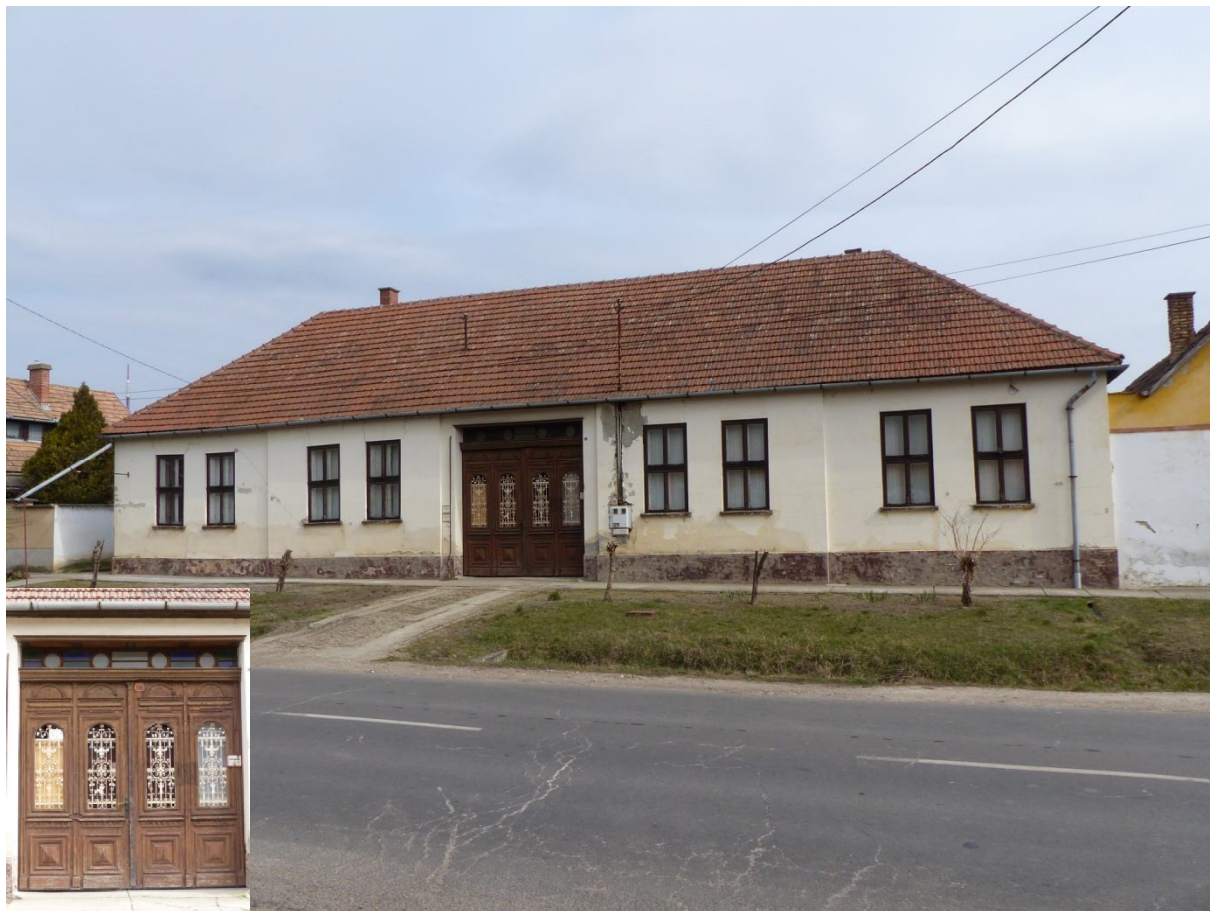
**PETŐFI SÁNDOR UTCA 50.**  
(hrsz.: 522)

**Beépítés jellege:** Utcafrontos, zárt sorú szárazkapus épület, utcavonallal párhuzamos tömegképzéssel, udvari szárnyal.

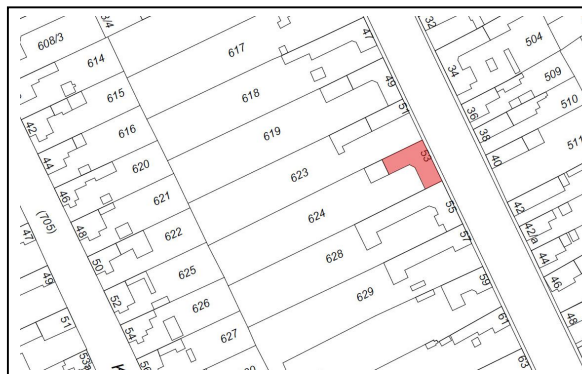
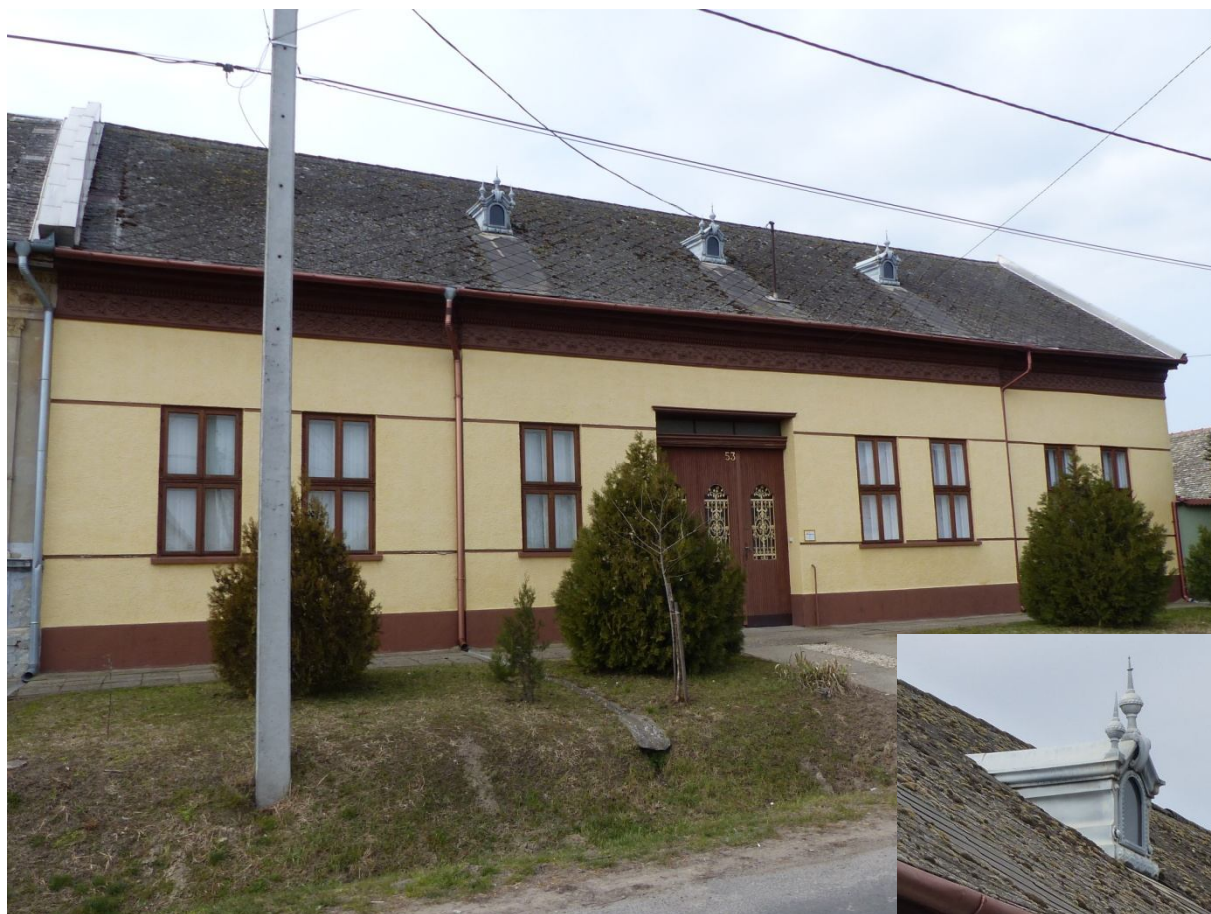
**PETŐFI SÁNDOR UTCA 53.**  
(hrsz.: 624)

**Beépítés jellege:** Utcafrontos, zárt sorú szárazkapus épület, utcavonallal párhuzamos tömegképzéssel, udvari szárnyal.

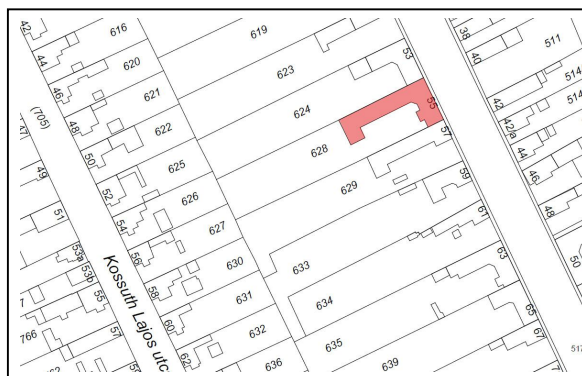
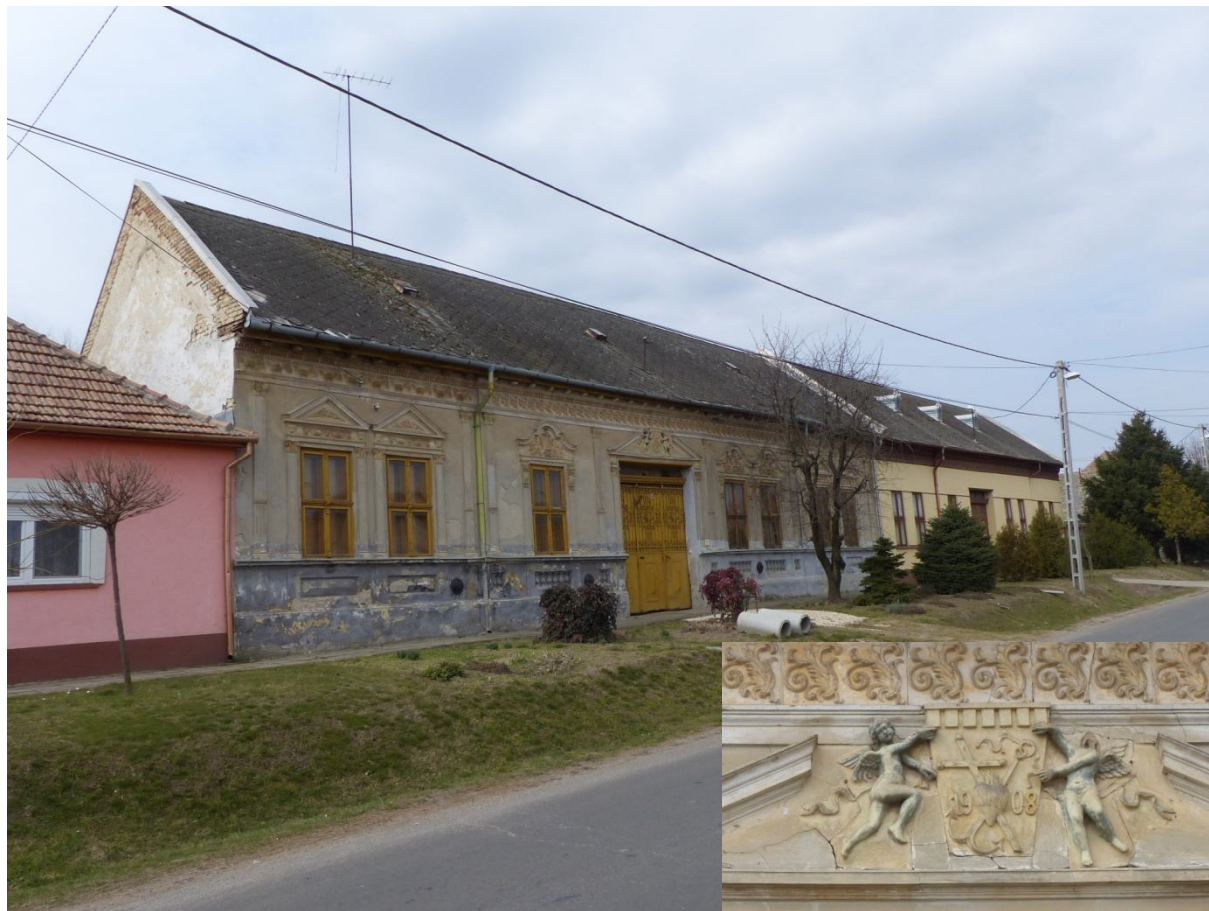
**PETŐFI SÁNDOR UTCA 55.**  
(hrsz.: 628)

**Beépítés jellege:** Utcafrontos, zárt sorú szárazkapus épület, utcavonallal párhuzamos tömegképzéssel, udvari szárnyal.

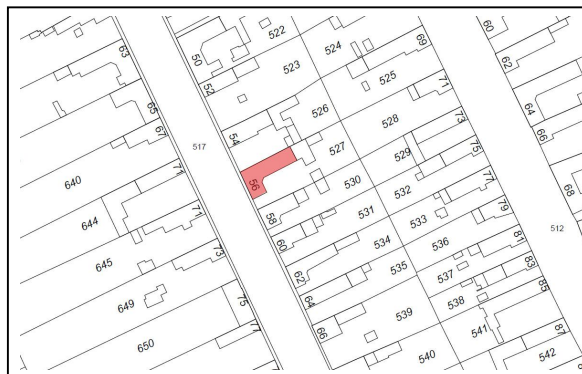
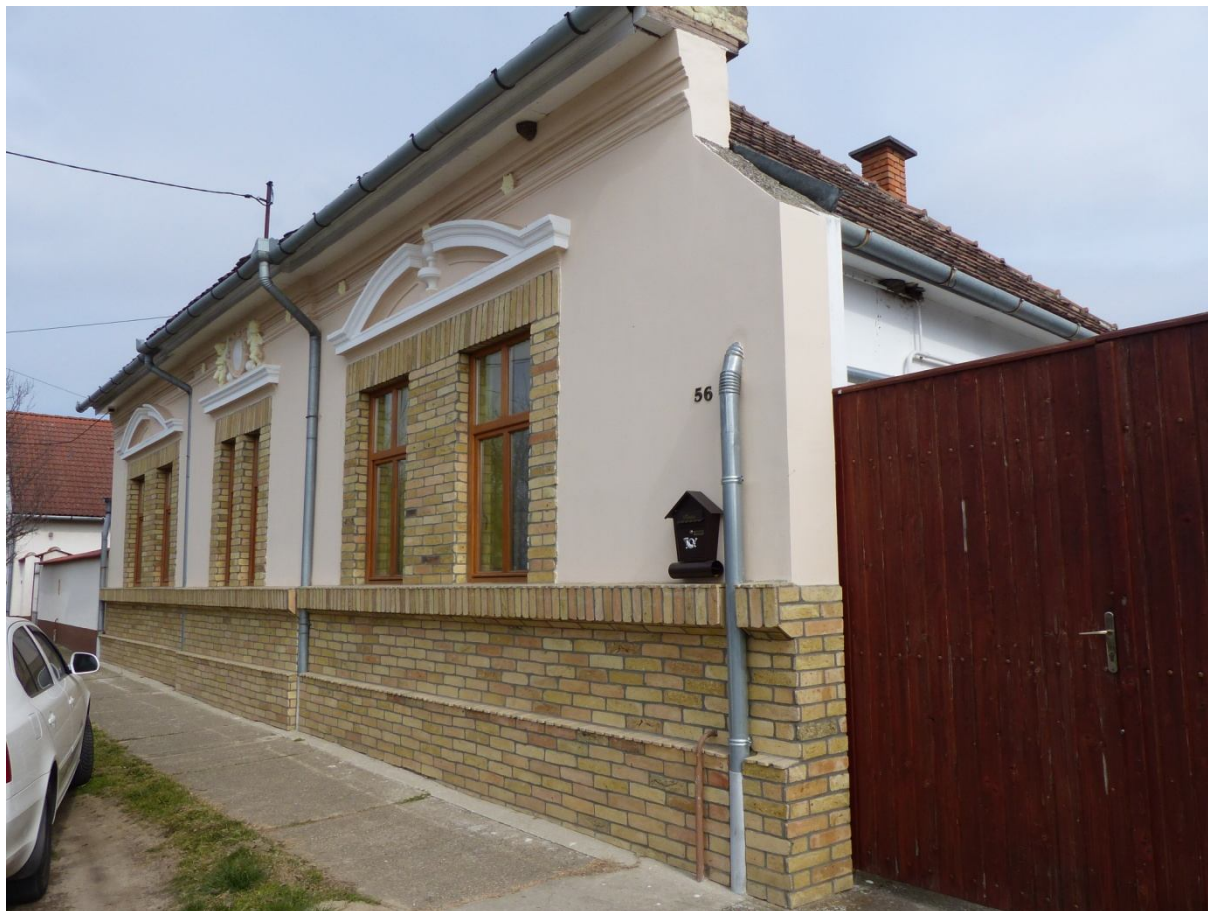
**PETŐFI SÁNDOR UTCA 56.**  
(hrsz.: 527)

**Beépítés jellege:** Utcafrontos, hézagosan zárt sorú (oldalhatáros) épület, utcavonallal párhuzamos tömegképzéssel, udvari szárnyal.

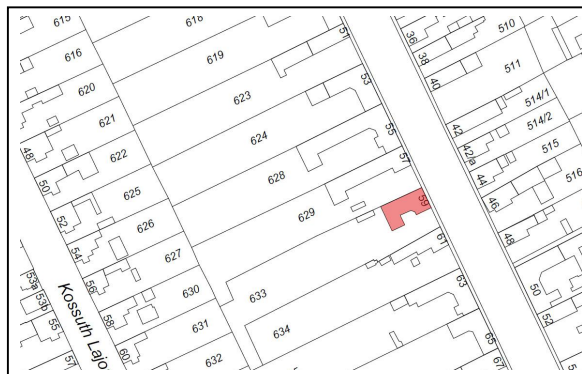
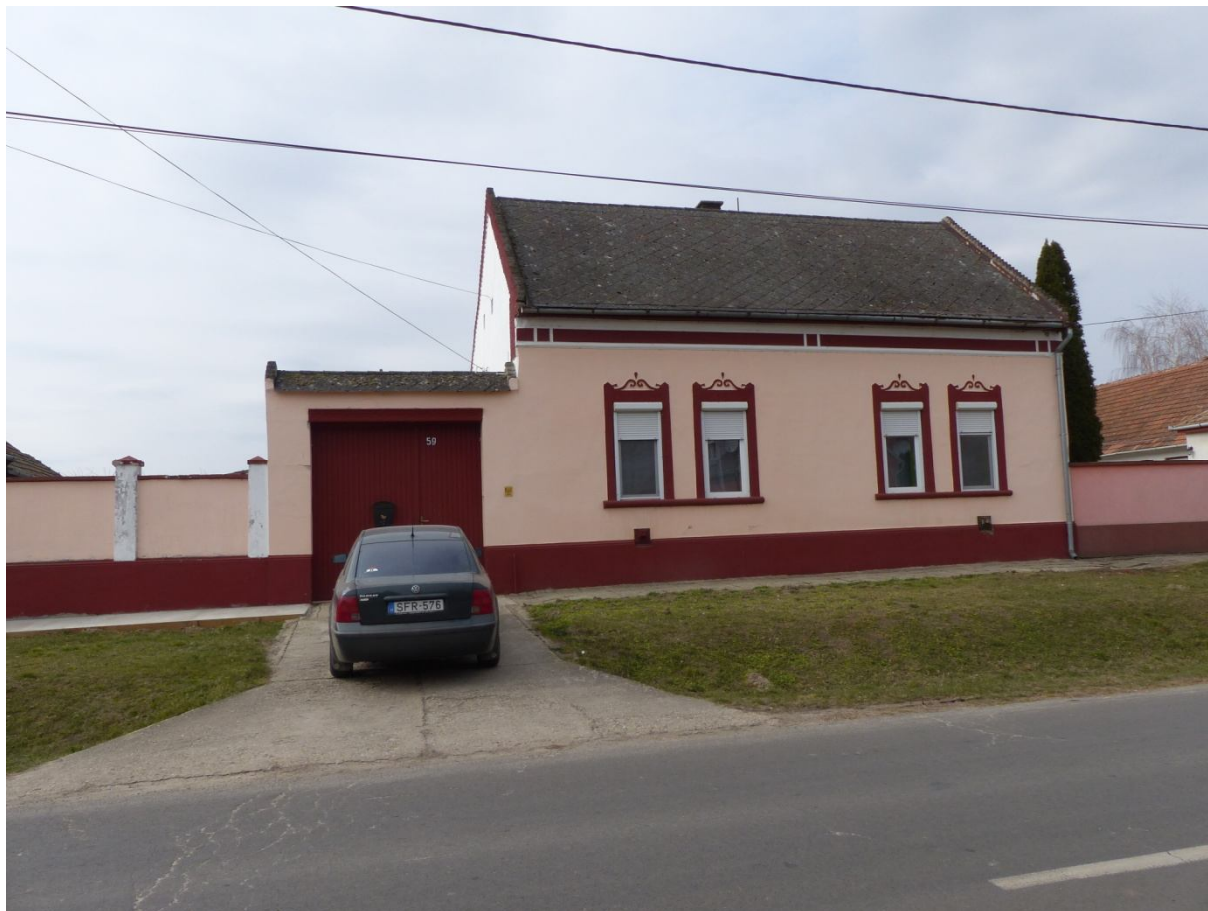
**PETŐFI SÁNDOR UTCA 59.**  
(hrsz.: 633)

**Beépítés jellege:** utcafrontos, oldalhatáros (hézagosan zárt) beépítésű épület, utcavonalra párhuzamos tömegképzéssel.

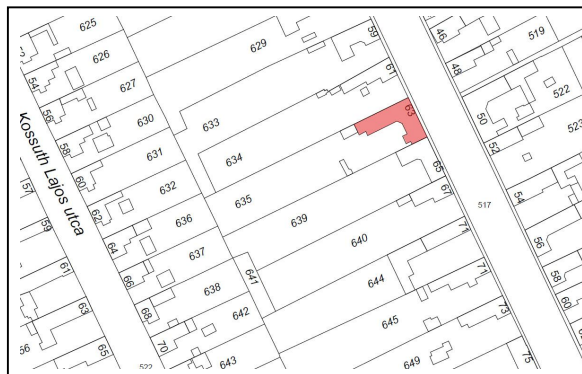
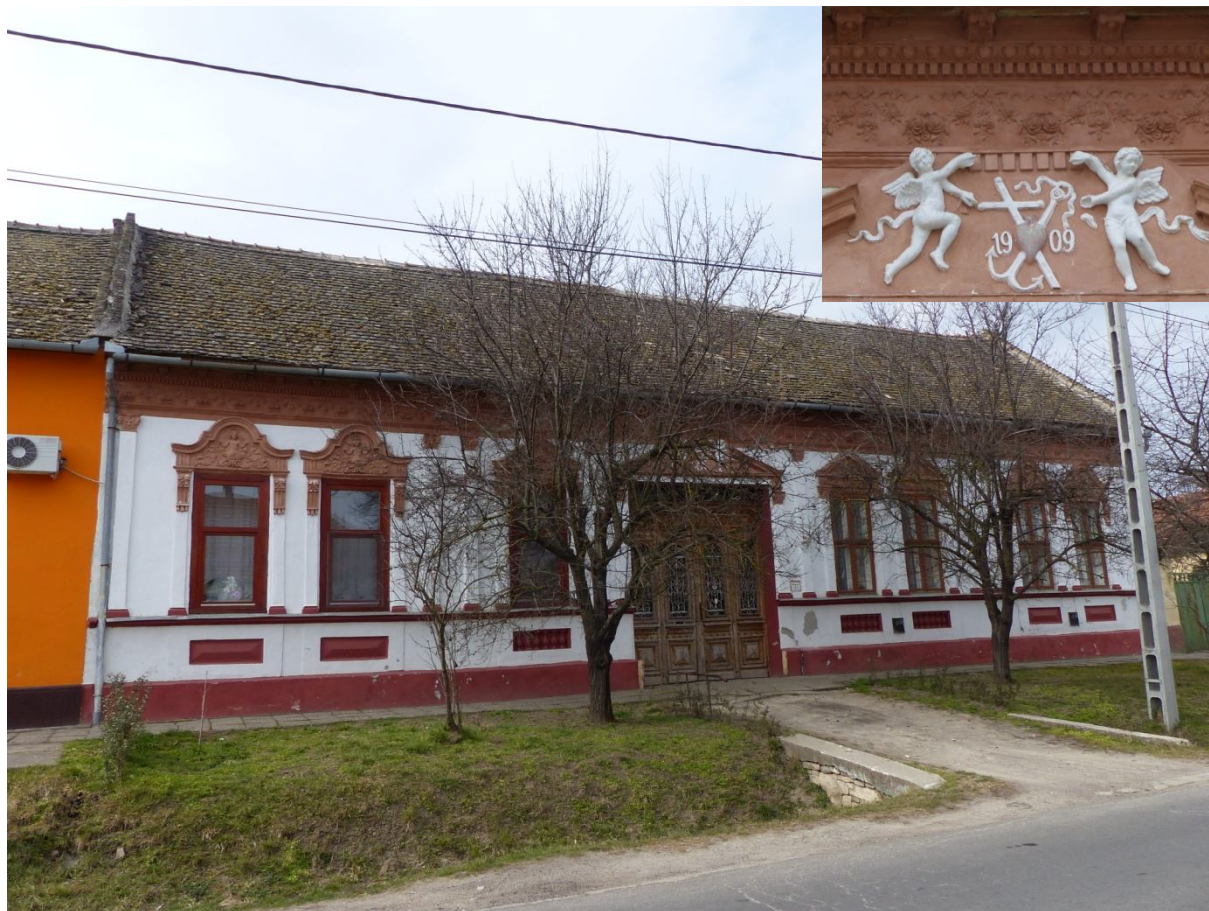
**PETŐFI SÁNDOR UTCA 63.**  
(hatsz.: 635)

**Beépítés jellege:** Utcafrontos, zárt sorú szárazkapus épület, utcavonallal párhuzamos tömegképzéssel, udvari szárnyal.

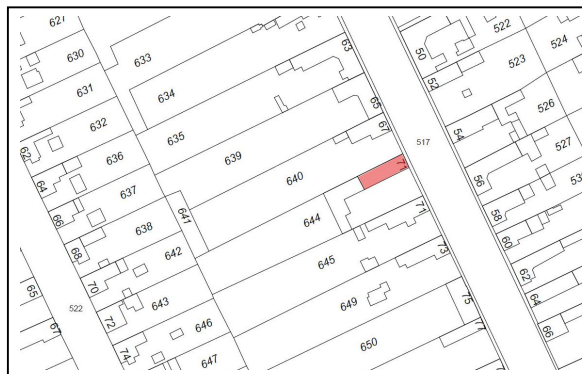
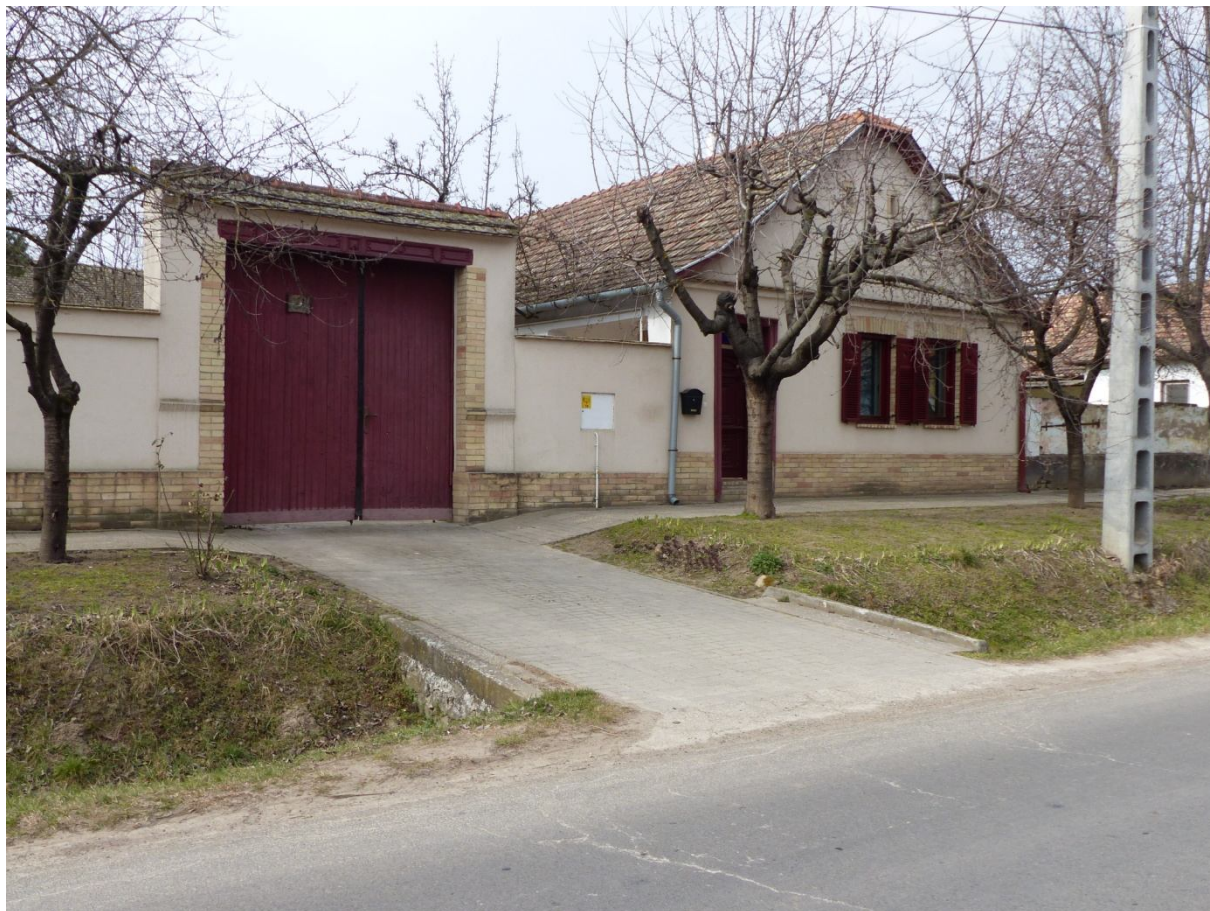
**PETŐFI SÁNDOR UTCA 69.**  
(hrsz.: 644)

**Beépítés jellege:** Utcafrontos, oldalhatáros (fésűs) beépítésben álló épület, utcavonalra merőleges tömeggel, falazott kerítéssel.

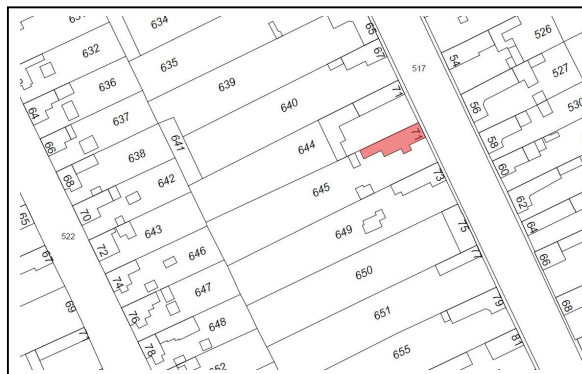
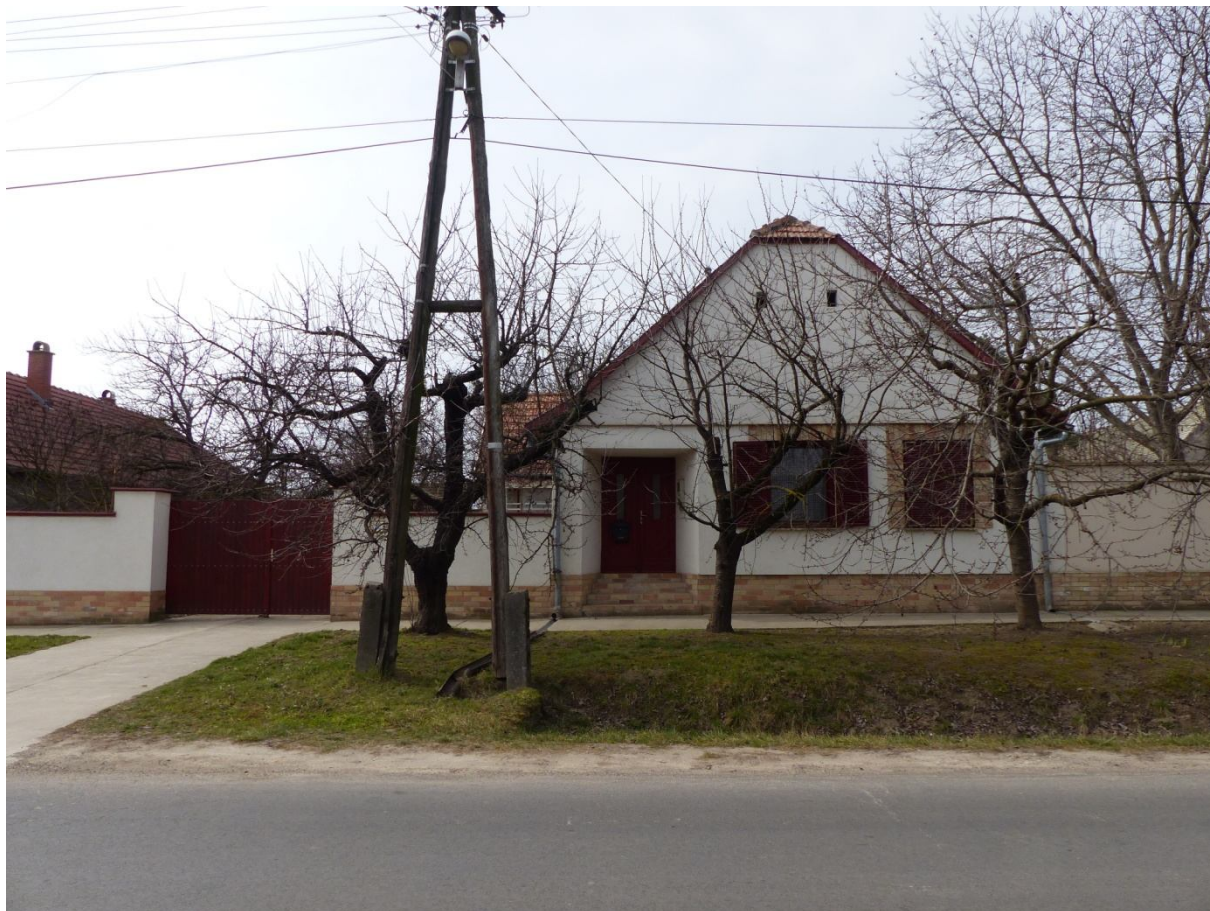
**PETŐFI SÁNDOR UTCA 71.**  
(hrsz.: 645)

**Beépítés jellege:** Utcafrontos, oldalhatáros (fésűs) beépítésben álló épület, utcavonalra merőleges tömeggel, falazott kerítéssel.
