# Csávoly Község

## TELEPÜLÉSI ÖRÖKSÉGVÉDELMI HATÁSTANULMÁNY

### Örökségvédelmi vizsgálat - építészeti munkarész

Szeged, 2021. június hó

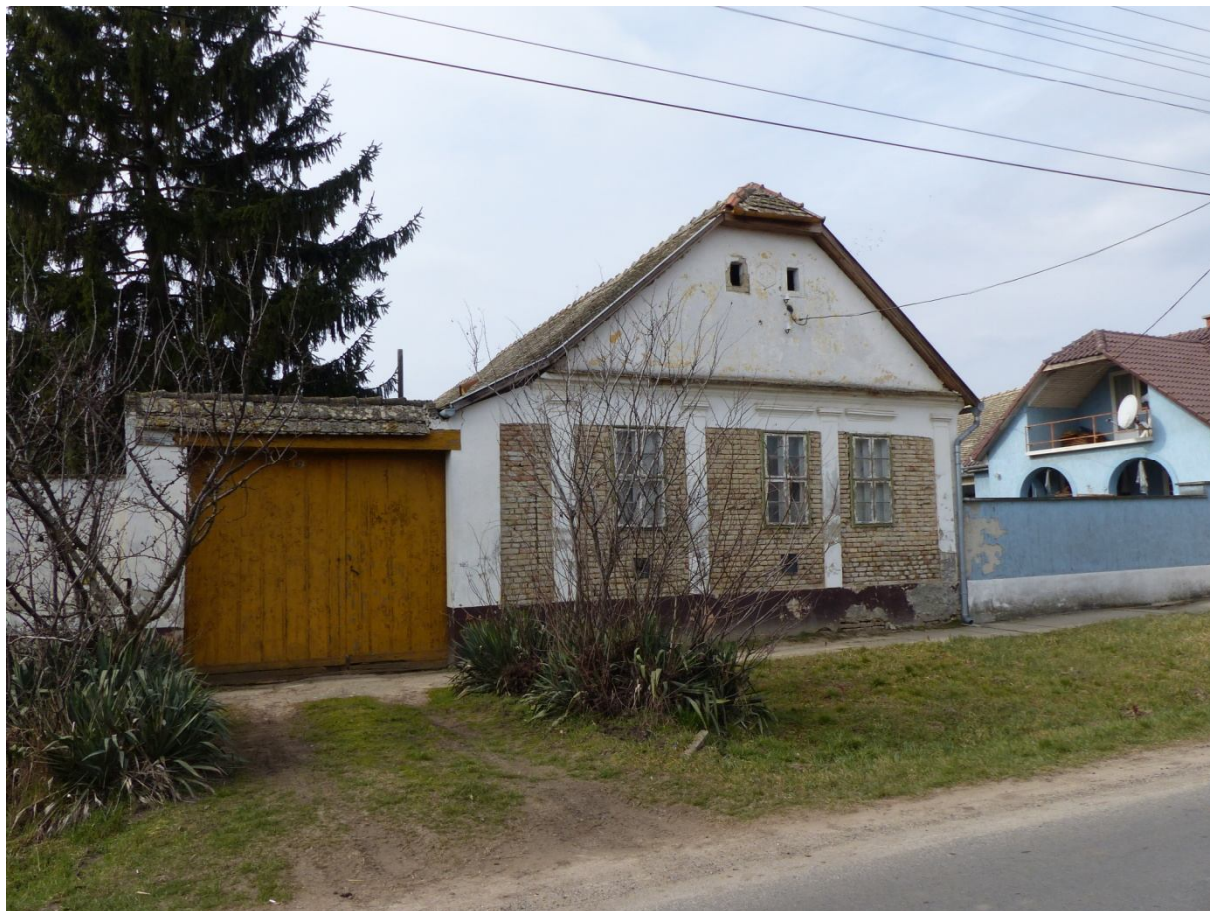
**PETŐFI SÁNDOR UTCA 87.**  
(hrsz.: 662)

**Beépítés jellege:** Utcafrontos, oldalhatáros (fésűs) beépítésben álló épület, utcavonalra merőleges tömeggel, falazott kerítéssel.

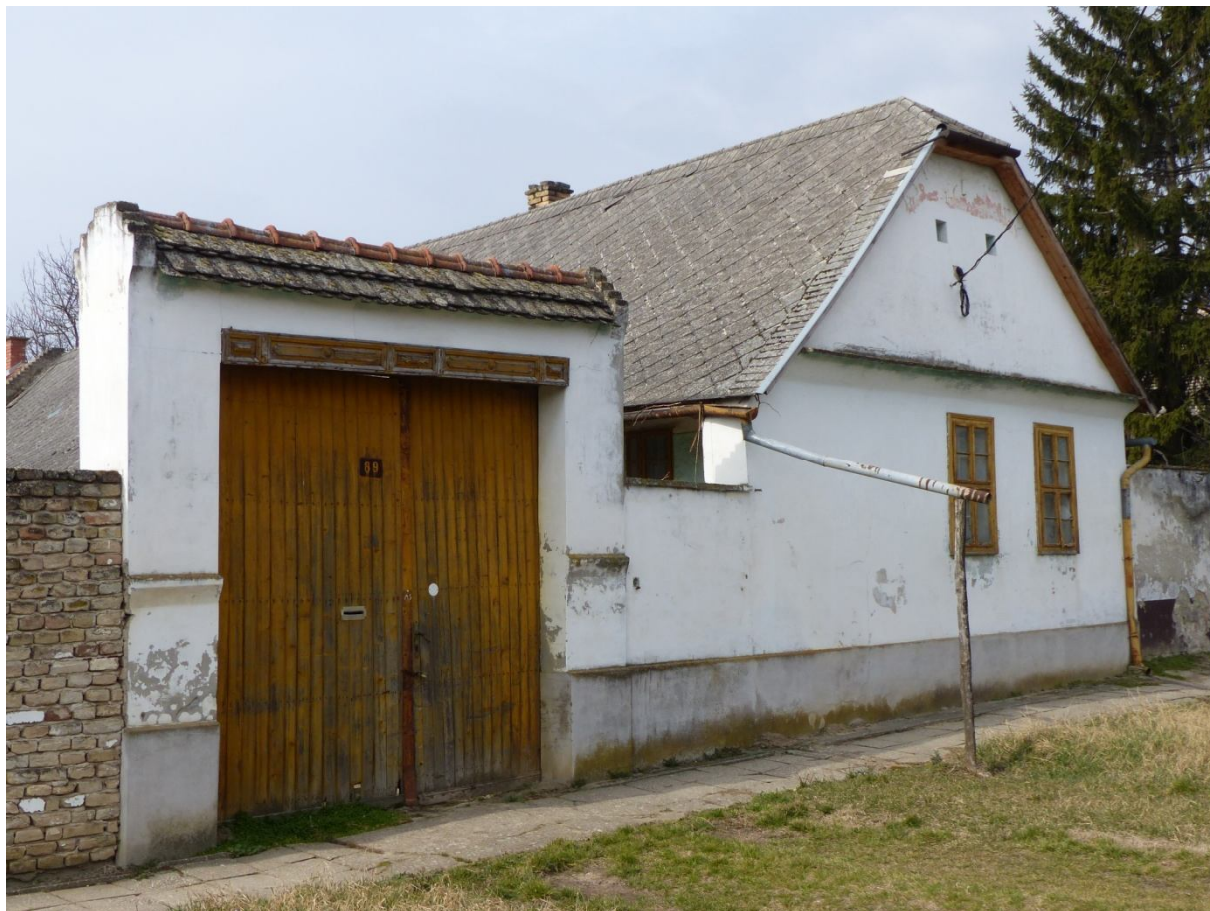
**PETŐFI SÁNDOR UTCA 89.**  
(hrsz.: 665/5)

**Beépítés jellege:** Utcafrontos, oldalhatáros (fésűs) beépítésben álló épület, utcavonalra merőleges tömeggel, falazott kerítéssel.

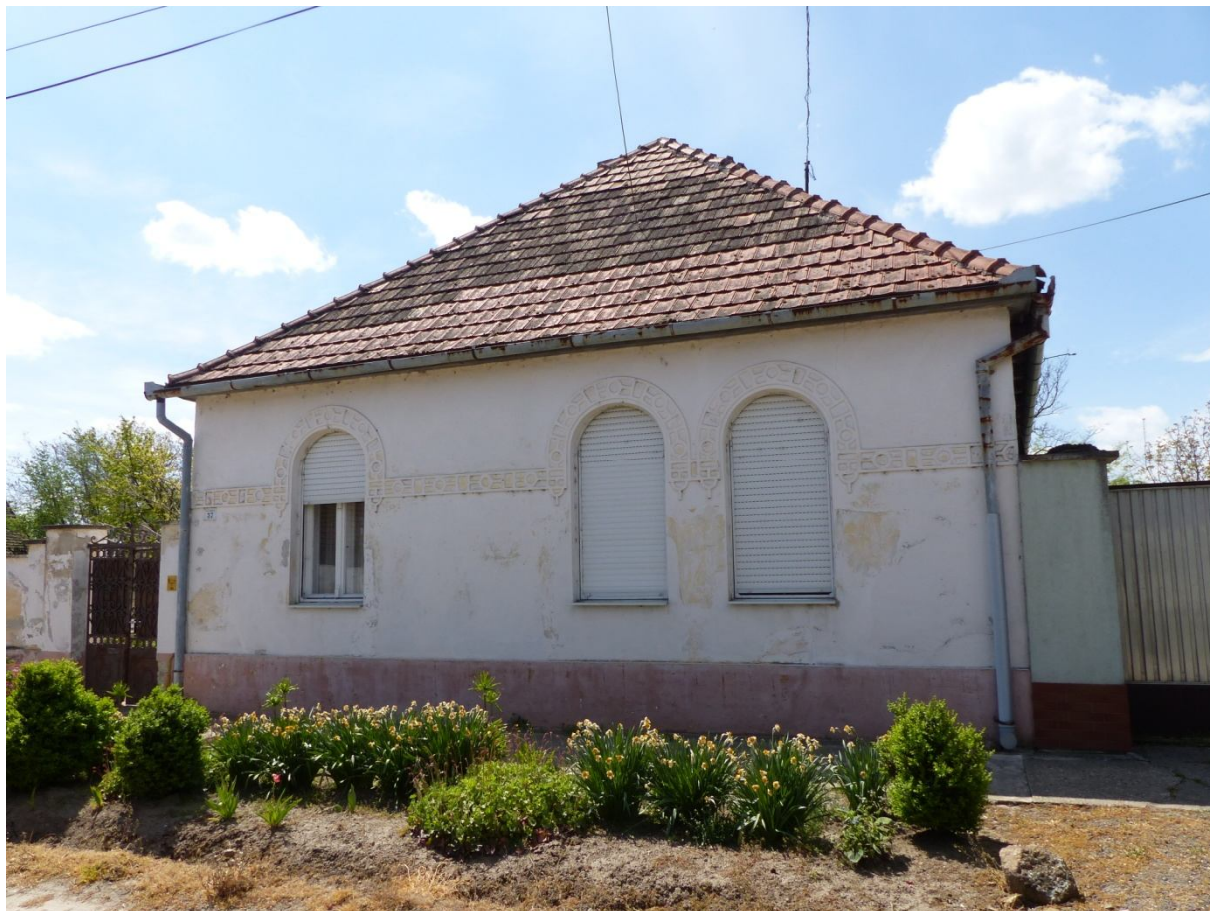
**Megnevezés:** gazdaház.  
**Rendeltetés:** lakóház.  
**Szintszám:** földszintes.  
**Jellemző datálás:** XX. század első  
harmada.  
**Jellemző stílus:** art deco (kései  
szecesszió).  
**Megjegyzés:** Tömegében és  
részleteiben eredeti állapotában  
maradt ház a faluban több helyen is  
előforduló motívumokkal.

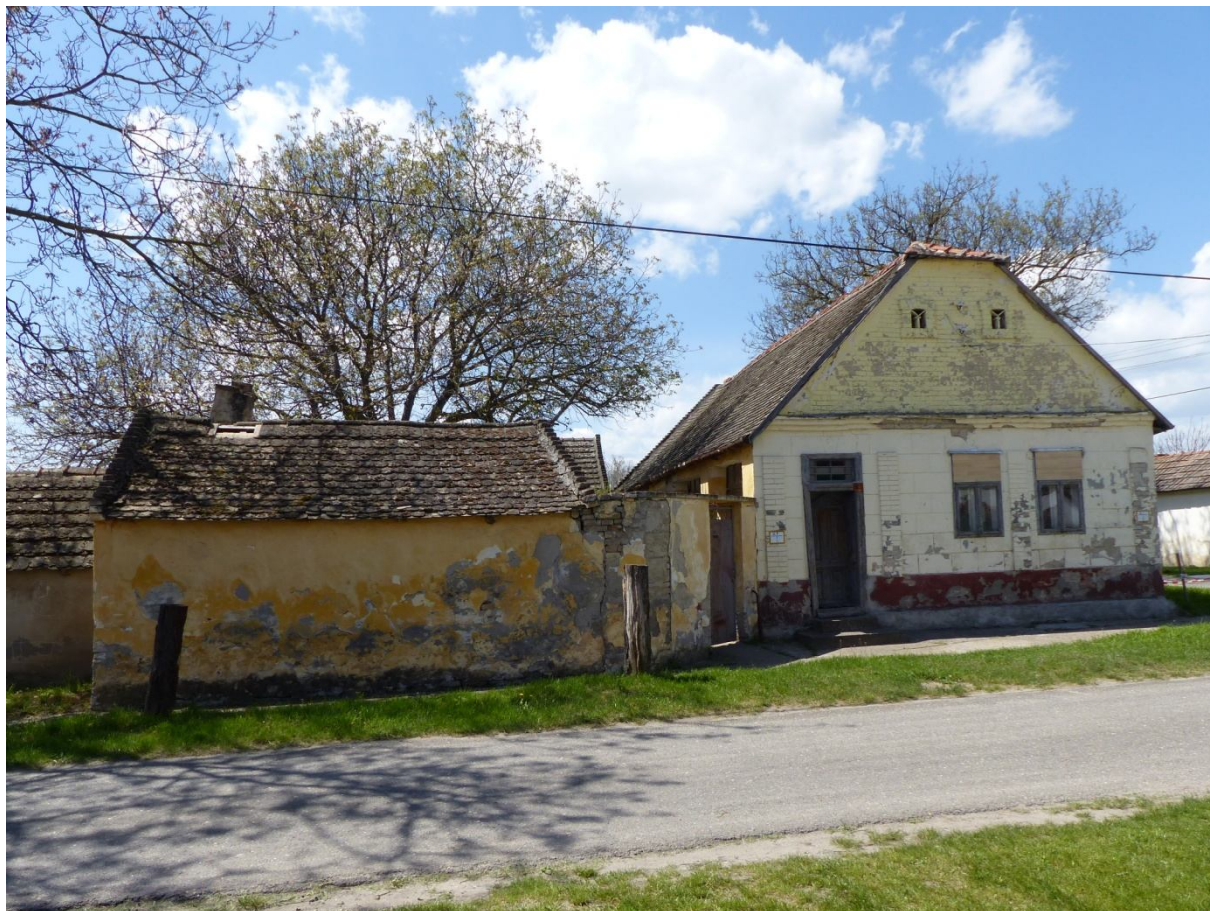
**SZÉCHENYI ISTVÁN UTCA 93/B.**  
(hrsz.: 144)

**Beépítés jellege:** Utcafrontos, oldalhatáros (fésűs) beépítésben álló épület, utcavonalra merőleges tömeggel, melléképületekkel.

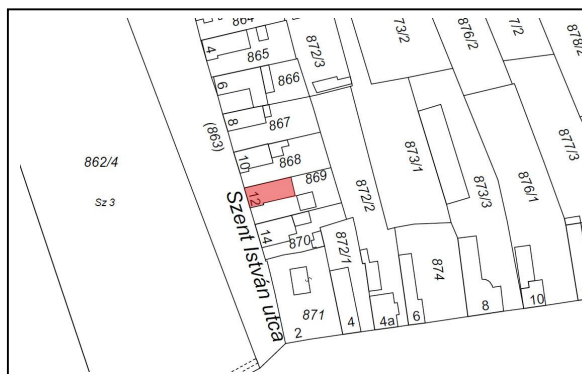
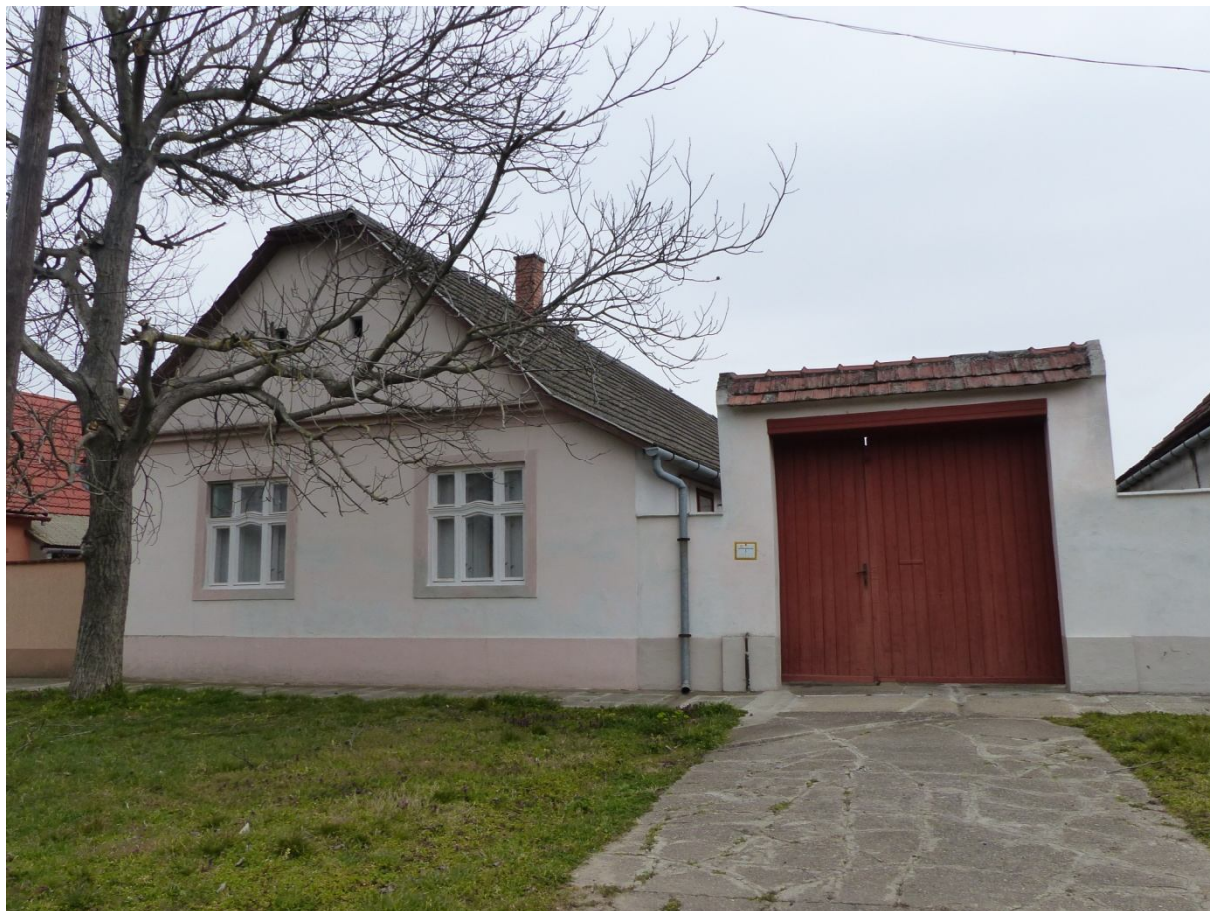
**SZENT ISTVÁN UTCA 12.**  
(hrsz.: 869)

**Beépítés jellege:** Utcafrontos,  
oldalhatáros (fésűs) beépítésben álló  
épület, utcavonalra merőleges tömeggel.

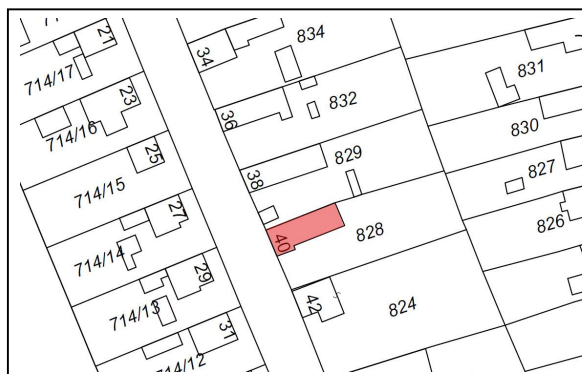
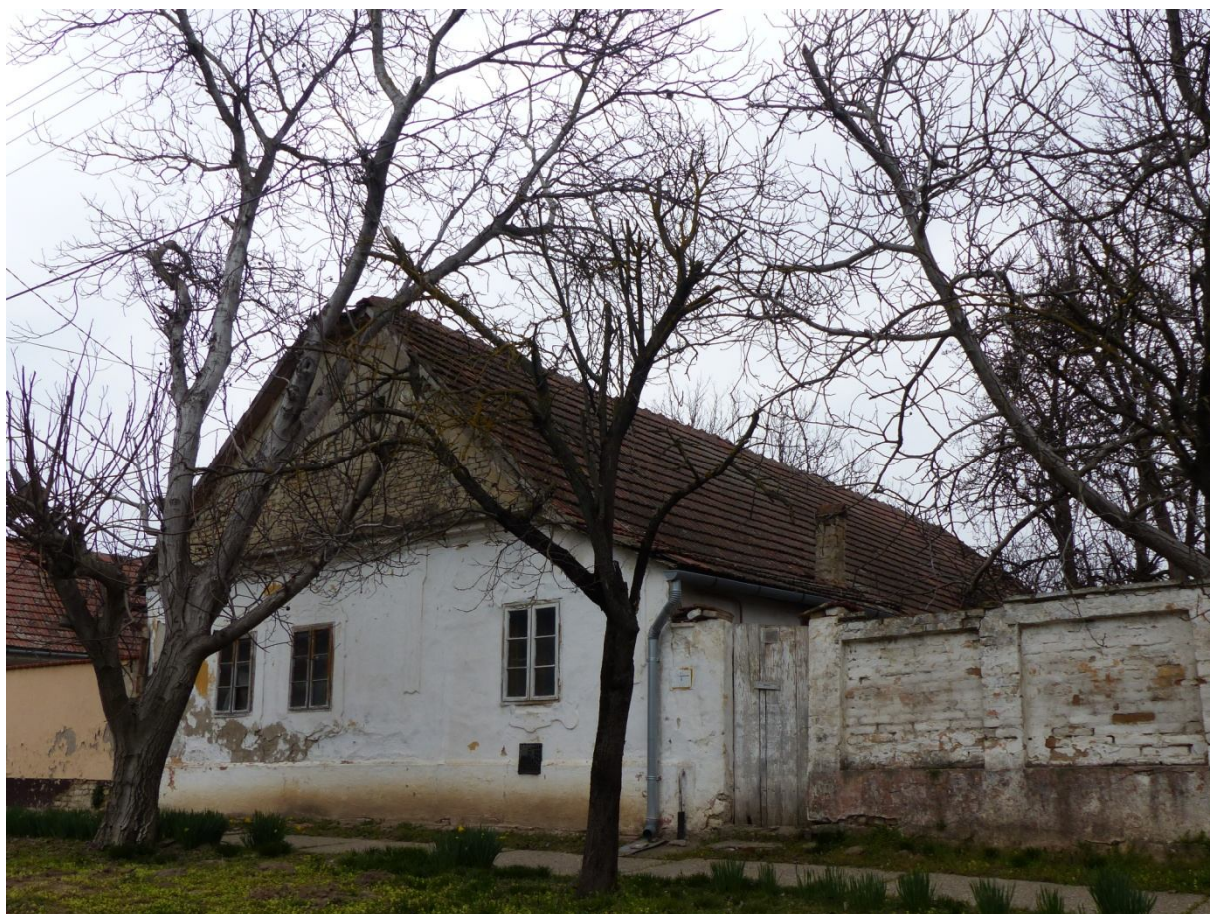
**SZENT ISTVÁN UTCA 40.**  
(hrsz.: 828)

**Beépítés jellege:** Utcafrontos, oldalhatáros (fésűs) beépítésben álló épület, utcavonalra merőleges tömeggel, falazott kerítéssel.

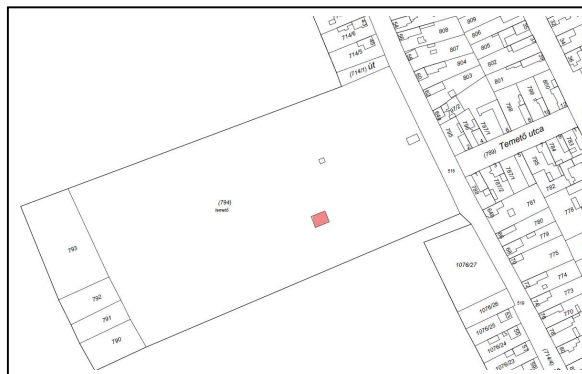
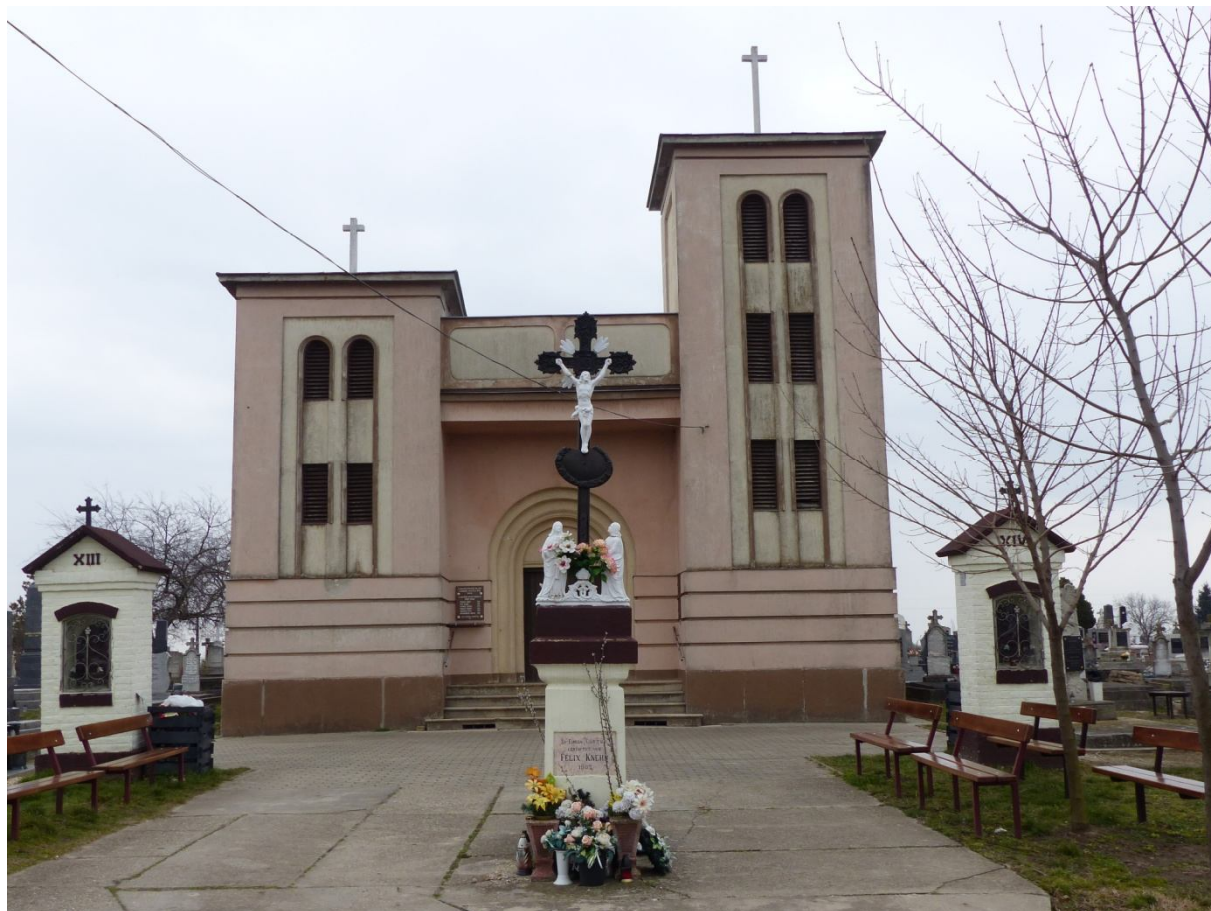
**SZENT ISTVÁN UTCA 47.**  
(hrsz.: 794)

**Beépítés jellege:** A községi temető súlypontjában, a Temetői utca tengelyében telepített kálvária végpontján épült szabadonálló kápolna.

**Megnevezés:** Szent Mihály temetőkápolna és kálvária.

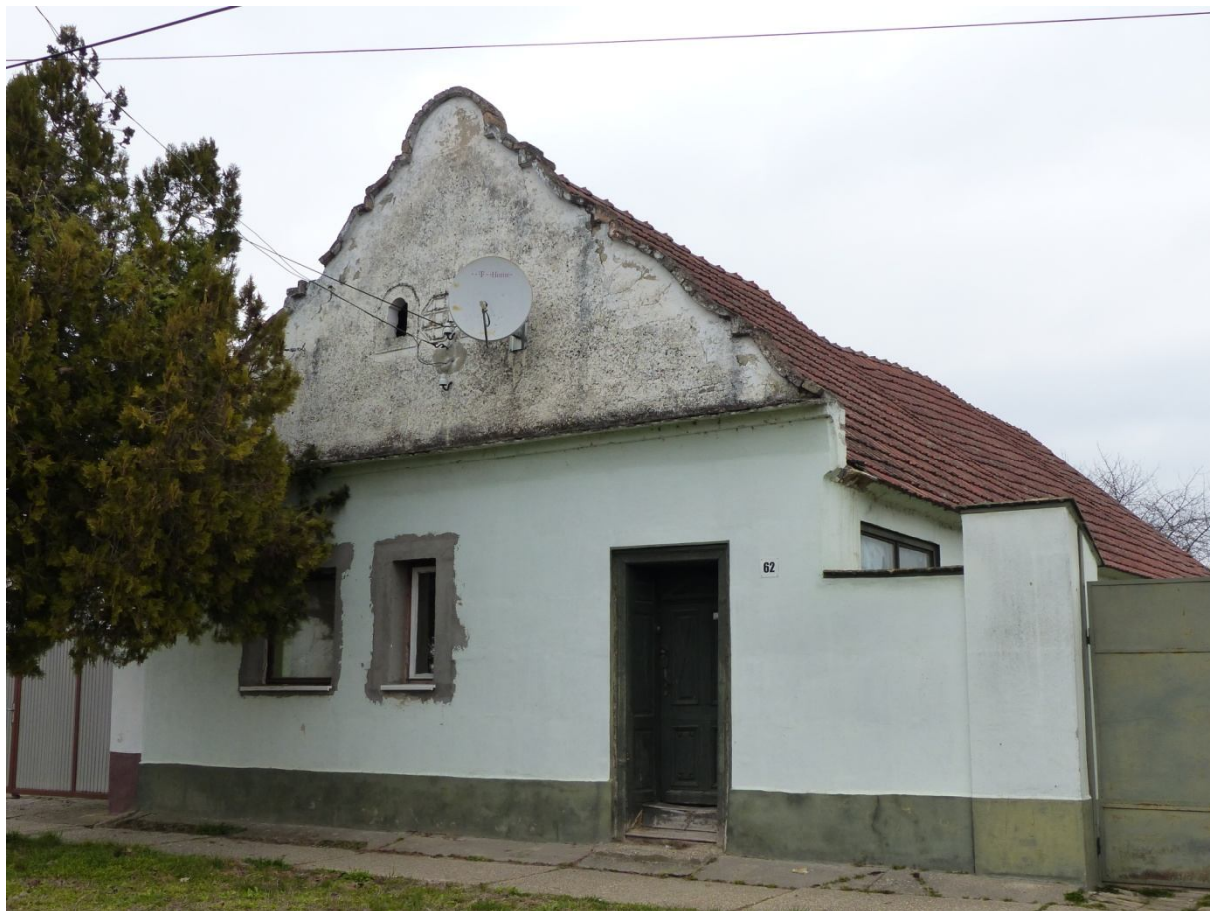
**SZENT ISTVÁN UTCA 62.**  
(hrsz.: 803)

**Beépítés jellege:** Utcafrontos, oldalhatáros (fésűs) beépítésben álló épület, utcavonalra merőleges tömeggel, falazott kerítéssel.

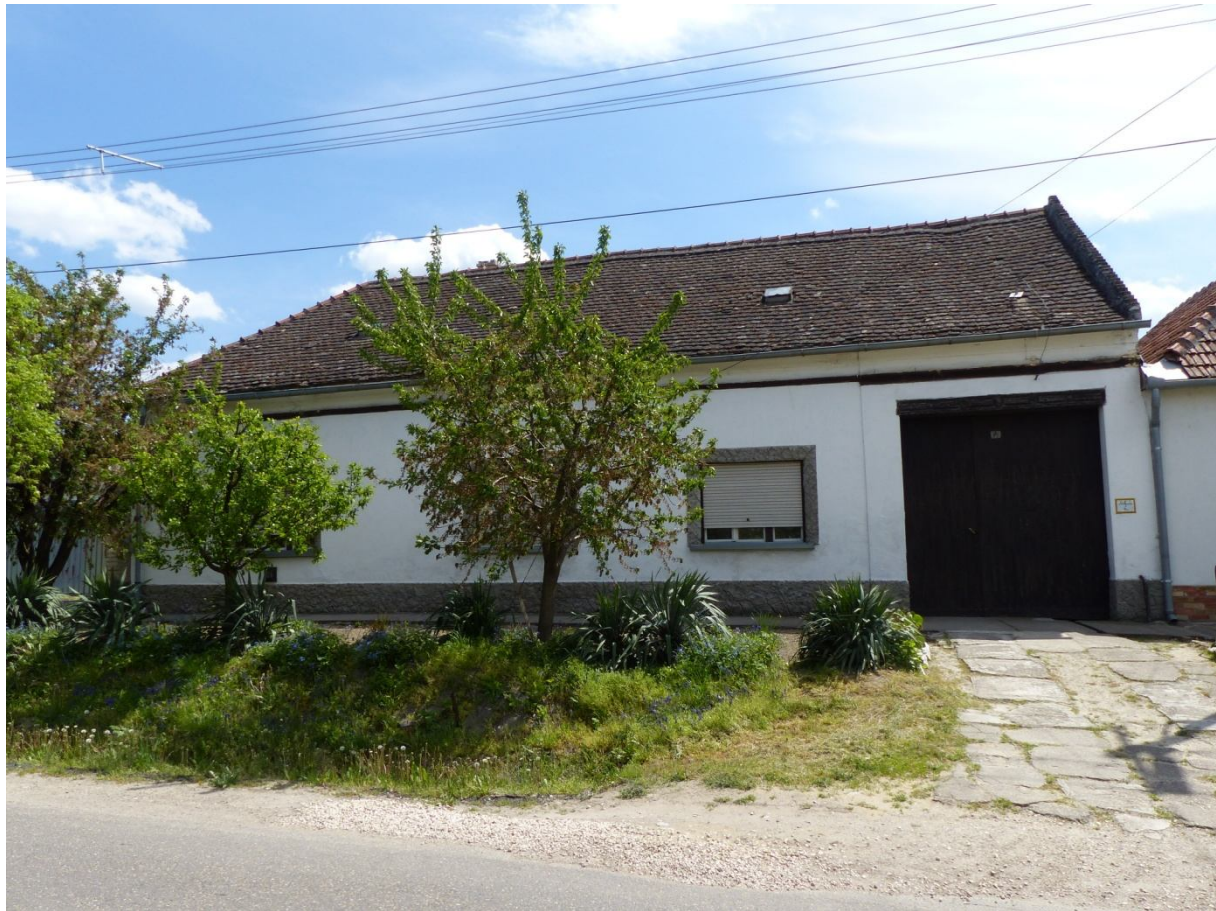
**TEMETŐ UTCA 17.**  
(hrsz.: 611)

**Beépítés jellege:** Utcafrontos, zárt sorú szárazkapus épület, utcavonallal párhuzamos tömegképzéssel, udvari szárnyal.

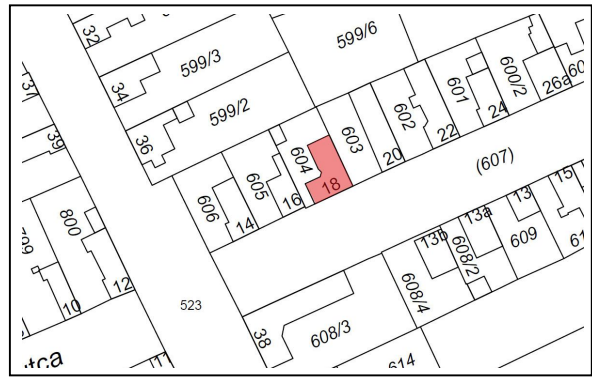
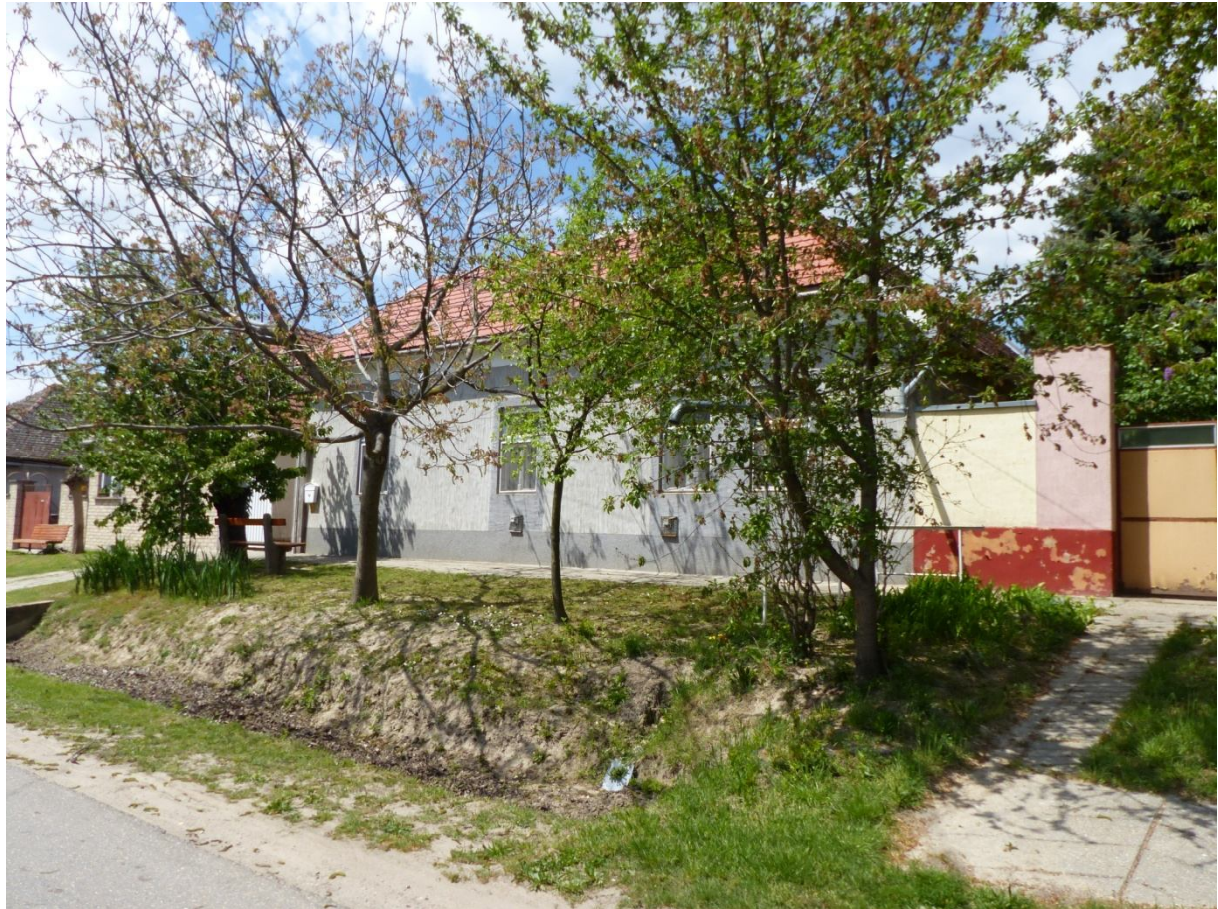
**TEMETŐ UTCA 18.**  
(hrsz.: 604)

**Beépítés jellege:** Utcafrontos, hézagosan zárt sorú épület, utcavonallal párhuzamos tömegképzéssel, udvari szárnyal.

**Megnevezés:** gazdaház.

**Jellemző datálás:** XX. század első harmada.

**Megjegyzés:** a közelmúltban (2020-2021.) átalakították homlokzatát, védetségére dacára értékeitől barbár módon megfosztották.

**Műszaki állapot:** közepes.

**Javasolt műszaki beavatkozás az örökségi érték kibontakoztatására:** az eredeti állapot visszaállítása szükséges.

Helyi védelem (V1) alatt áll, de tönkretett homlokzata és fennmaradt tömege alapján V2 kategóriába sorolandó.

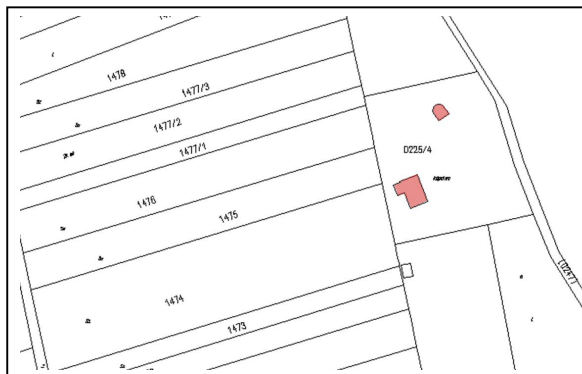
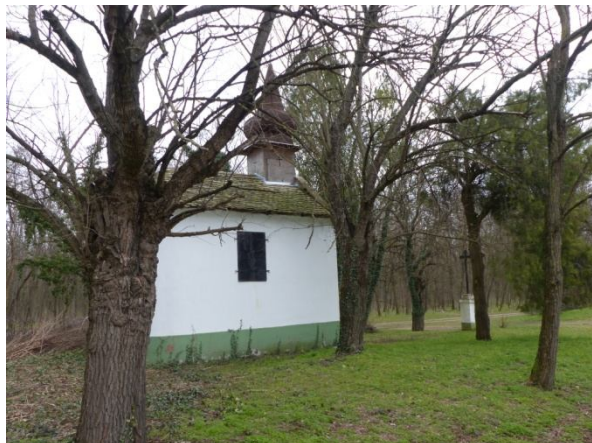
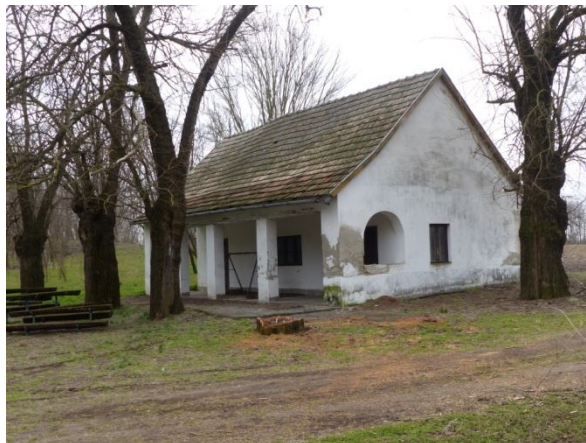
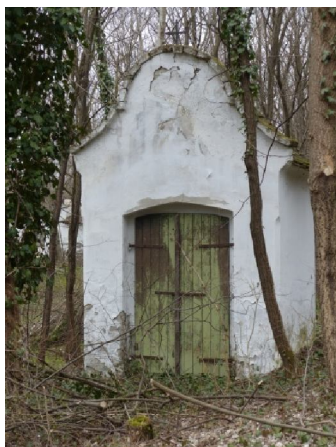
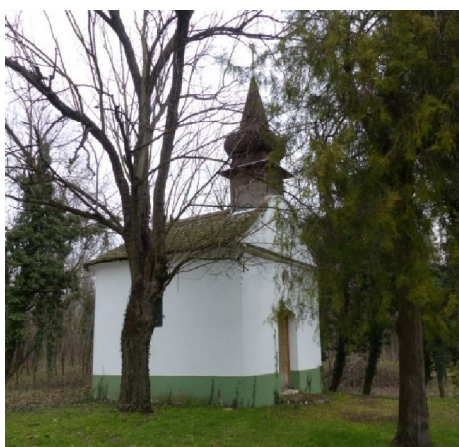
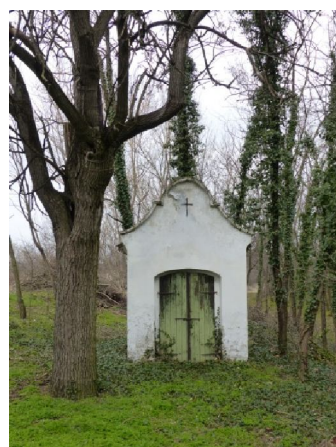
**KÜLTERÜLET, CSÁVOLYI-SZŐLŐK, VODICA**  
(hrs.: 0225/4)

**Beépítés jellege:** Szabadonálló épületek és építmények (kápolna, remetelak, szoborkápolnák, fészület) együttese.

**Megnevezés:** Vodica Segítő Szűz kápolna.  
**Rendeltetés:** Mária-kegyhely.  
**Szintszám:** földszintes.  
**Jellemző datálás:** a kápolna 1874-ben, a szoborkápolnák 1904-ben épültek.  
**Jellemző stílus:** népies barokk.  
**Megjegyzés:** a jellegzetes lokális hatókörű bácskai búcsújáróhelyek egyike, melyek szentkutak mellett alakultak ki, innen elnevezésük: Vodica (vizecske). A kegyhely története 1748-ig nyúlik vissza.

**Műszaki állapot:** közepes.

**Javasolt műszaki beavatkozás az örökségi érték kibontakoztatására:** értékőrző felújítása szükséges.

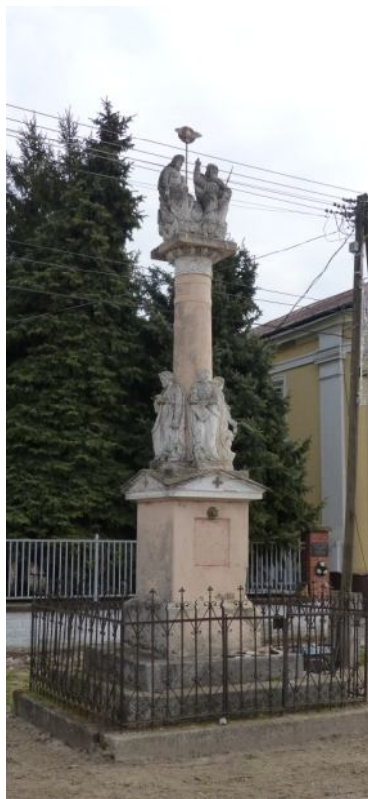
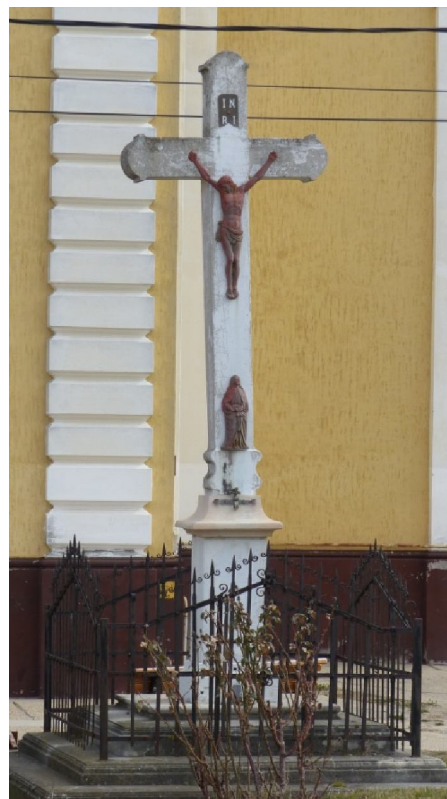
**ARANY JÁNOS UTCA  
R.K. TEMPLOM ELŐTERE**  
(hrsz.: 515)

**Beépítés jellege:** A templom előtti közterületen álló vallásos tárgyú műalkotások.

**Megnevezés:** Szentháromság-szobor, Immaculata-szobor, feszület.

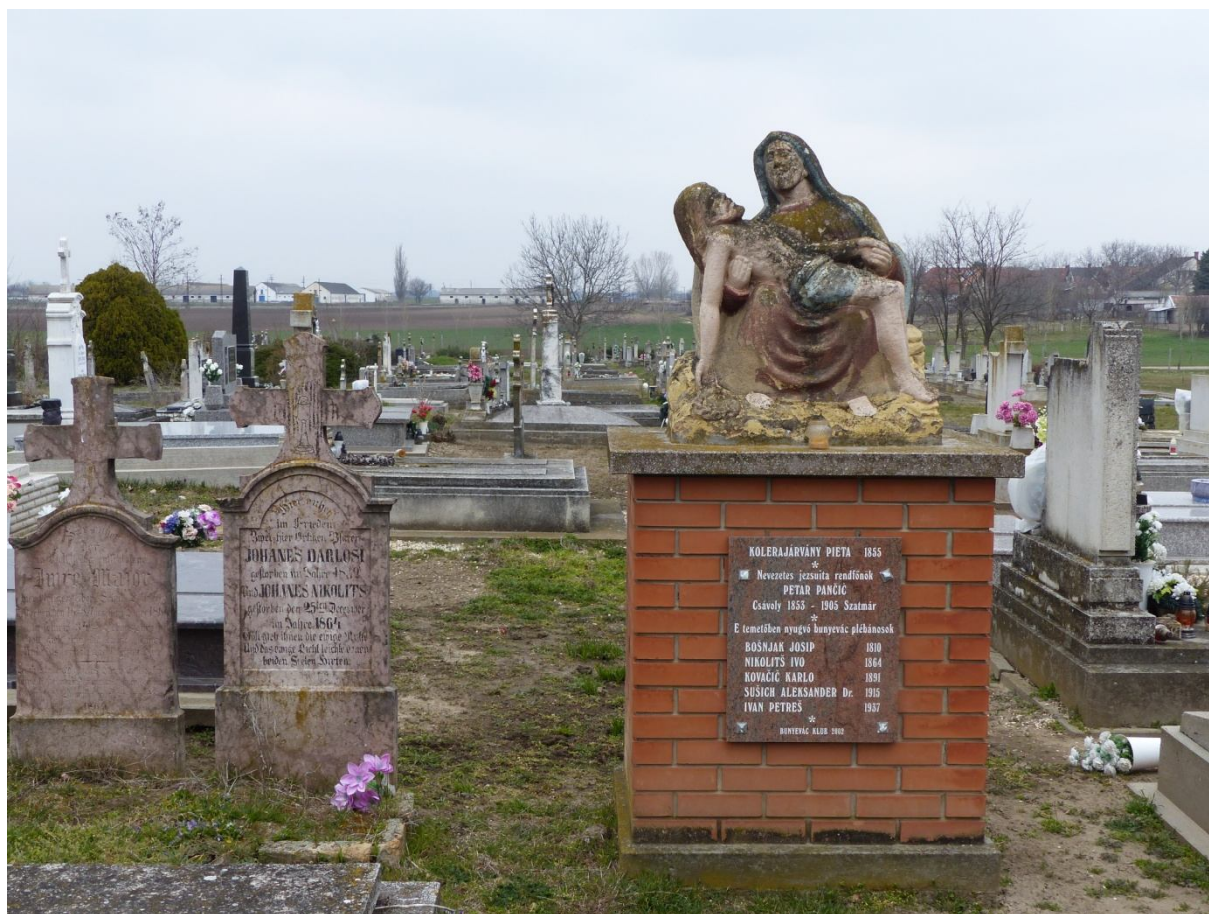
**Megnevezés:** Pietà.  
**Rendeltetés:** műalkotás.  
**Szintszám:** -  
**Jellemző datálás:** 1855.  
**Jellemző stílus:** kései népies barokk.  
**Megjegyzés:** a kolerajárvány emlékére állított színezett mészkőszobor újabb posztamensen. A halott Jézust ölében tartó Mária szoborkompozíciója (Pietà).
